Unterschiede der Zylinderkopfdichtungen für die Modelle der CX500 Serie

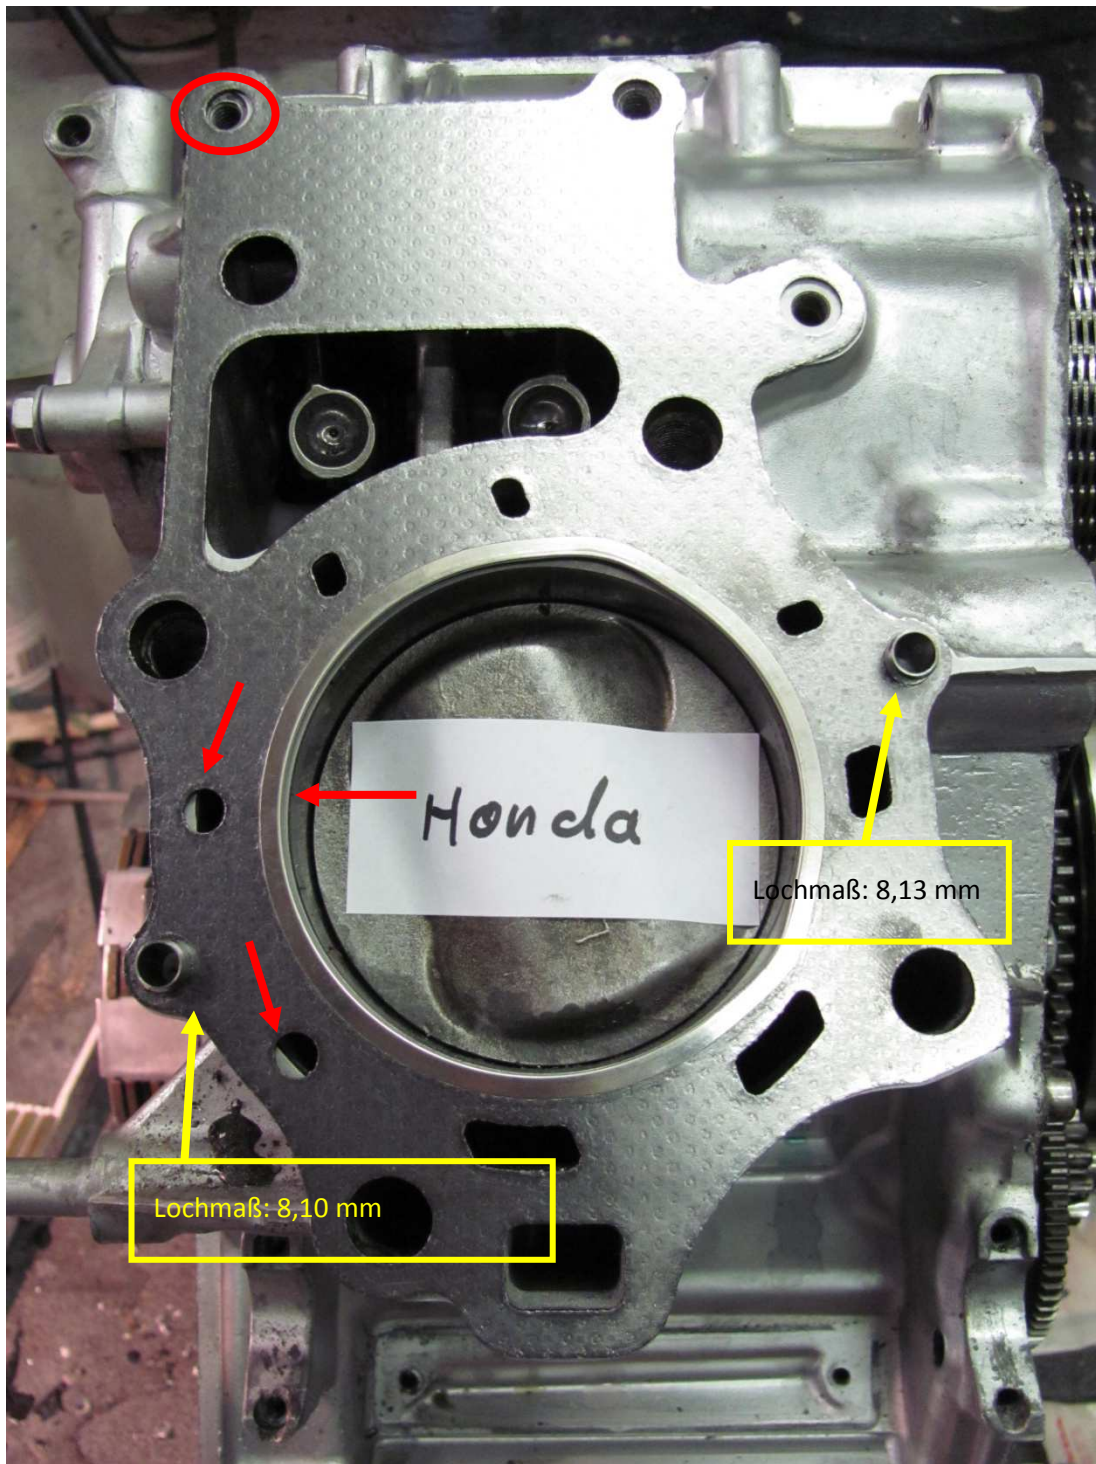
Bild 7: Honda Original

Die Honda Dichtung flutscht leicht über die Passstifte, kein nennenswerter Widerstand zu spüren. Lediglich ein kleiner Ausreißer bei der oberen Schraubenbohrung ist auszumachen. Die Schraube sollte jedoch noch ohne Probleme einzudrehen sein. Die Dichtfläche verdeckt nicht das Schraubenloch. Die Wasserdurchführungen auf 09:00 Uhr und 07:00 Uhr zeigen einen Teil der Dichtfläche vom Motorblock.

Der Metallring ist auf der linken Seite etwas versetzt und geht nicht bis ganz an den Rand der Brennkammer. Ich gehe jedoch davon aus, dass dies noch innerhalb der Fertigungstoleranz liegt. Lediglich die sichtbare Dichtfläche an den Wasserkanälen macht mir Sorgen. Beim Auflegen einer anderen Honda Dichtung zeigt sich jedoch das gleiche Bild. **Scheint also normal zu sein!**

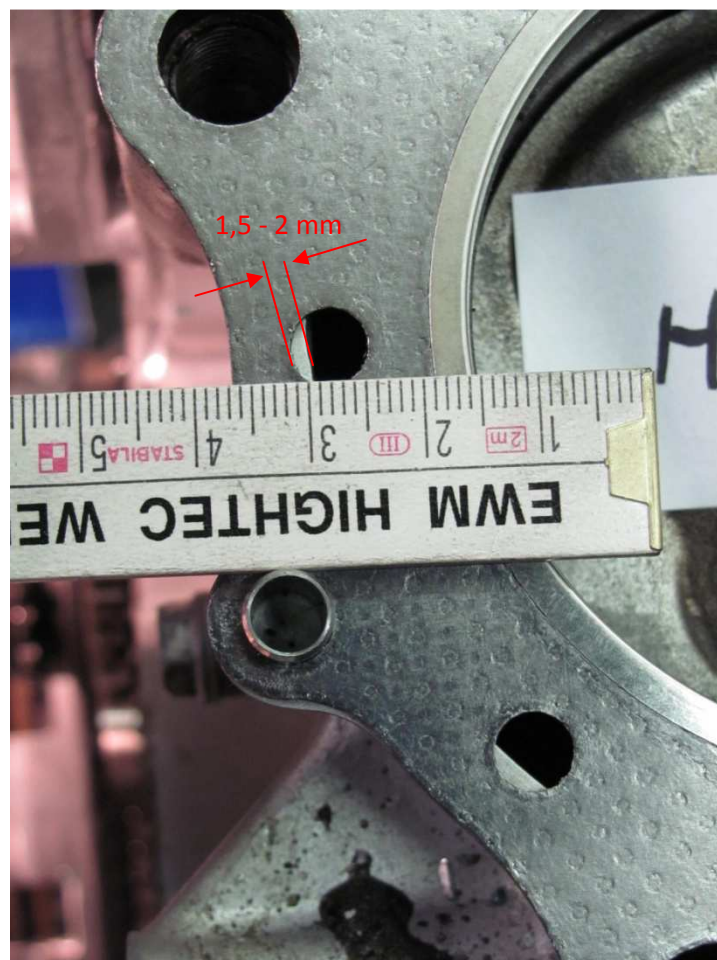
Bild 8: Wasserkanal ist versetzt gestanzt

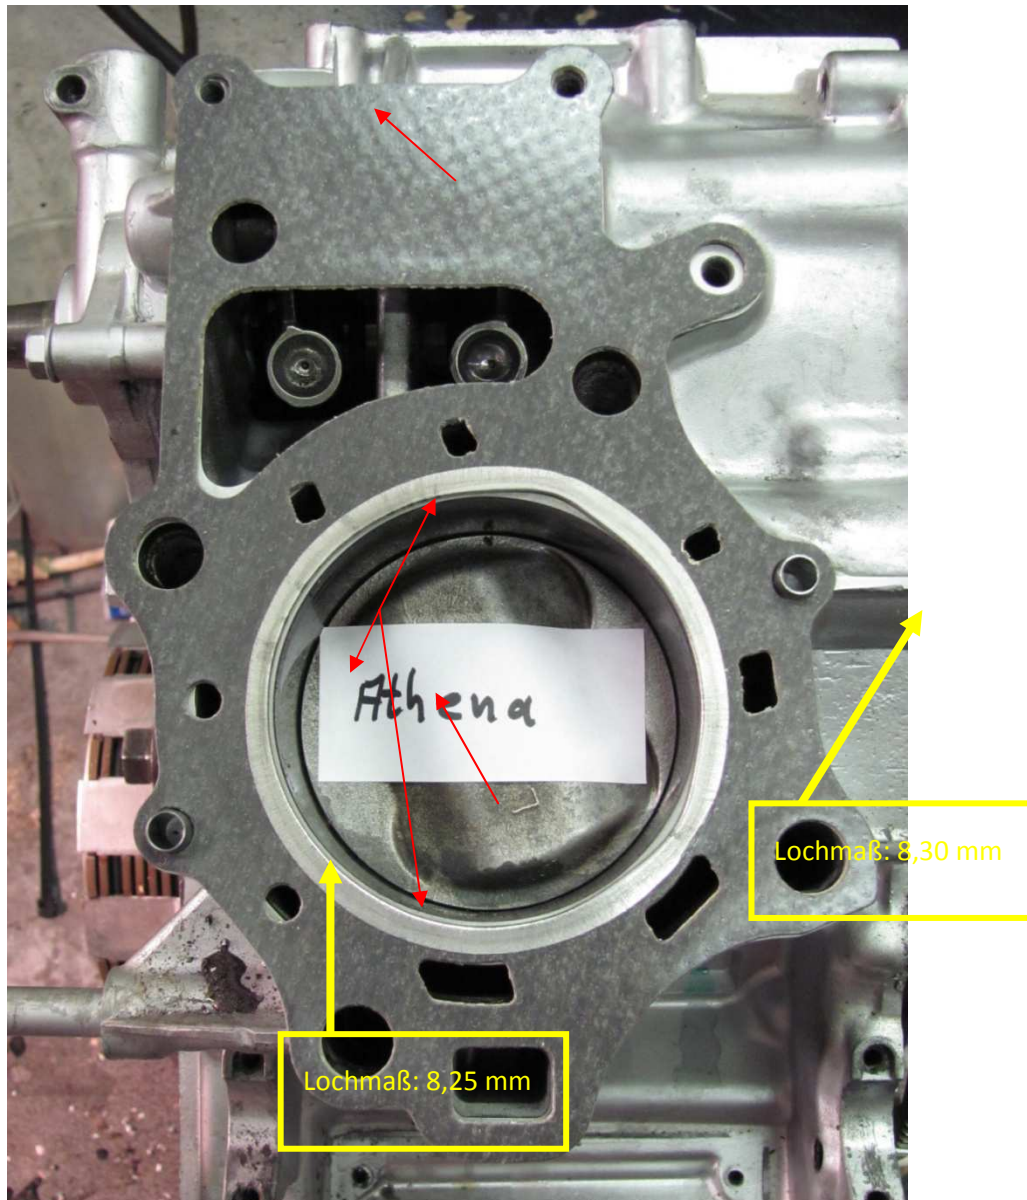
Bild 9: Athena Dichtung

Die Athena Dichtung rutscht sauber über die Passstifte. Fast noch besser wie die von Honda. Ansonsten gibt es dieselben Anzeigen. Wasserkanäle auf 07:00 und 09:00 Uhr. Bei Athena kann man jedoch auch einen leichten Ansatz vom Motorblock am Wasserkanal auf 10:00 Uhr sehen. Ansonsten leichter Versatz des Metallrings an der Brennkammer. Auch die Bohrung oben links ist hier leicht versetzt. Als nutze man das gleiche Werkzeug??? Der Ausschnitt für die Einlassventile scheint bei Athena etwas stärker ausgebildet zu sein.

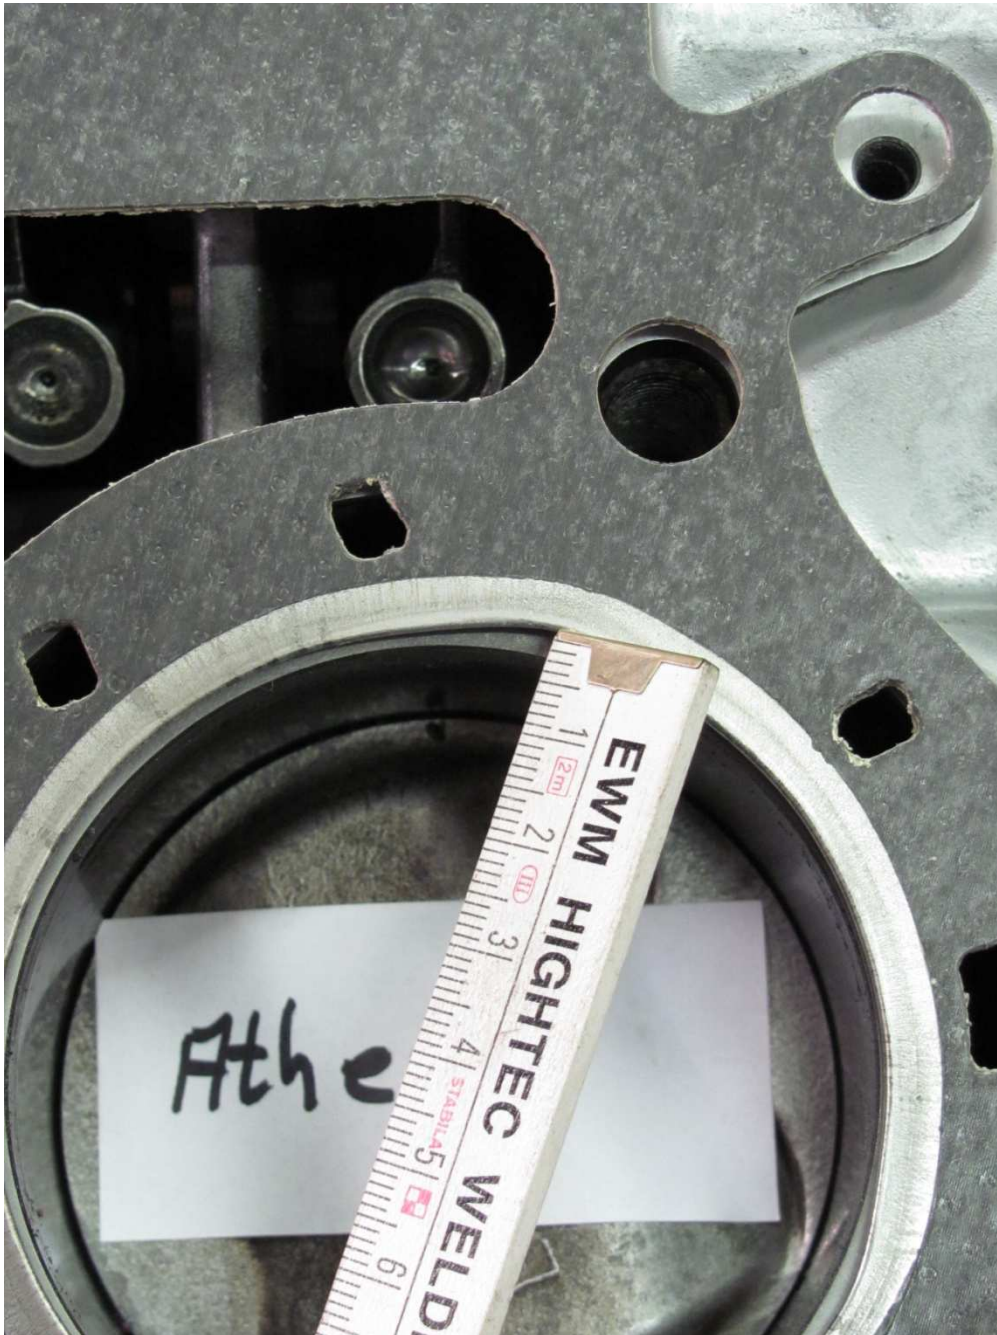
Bild 10: Detail Ventilausschnitt Athena

Der Ausschnitt bei Athena beträgt ca. 3mm in der Tiefe.

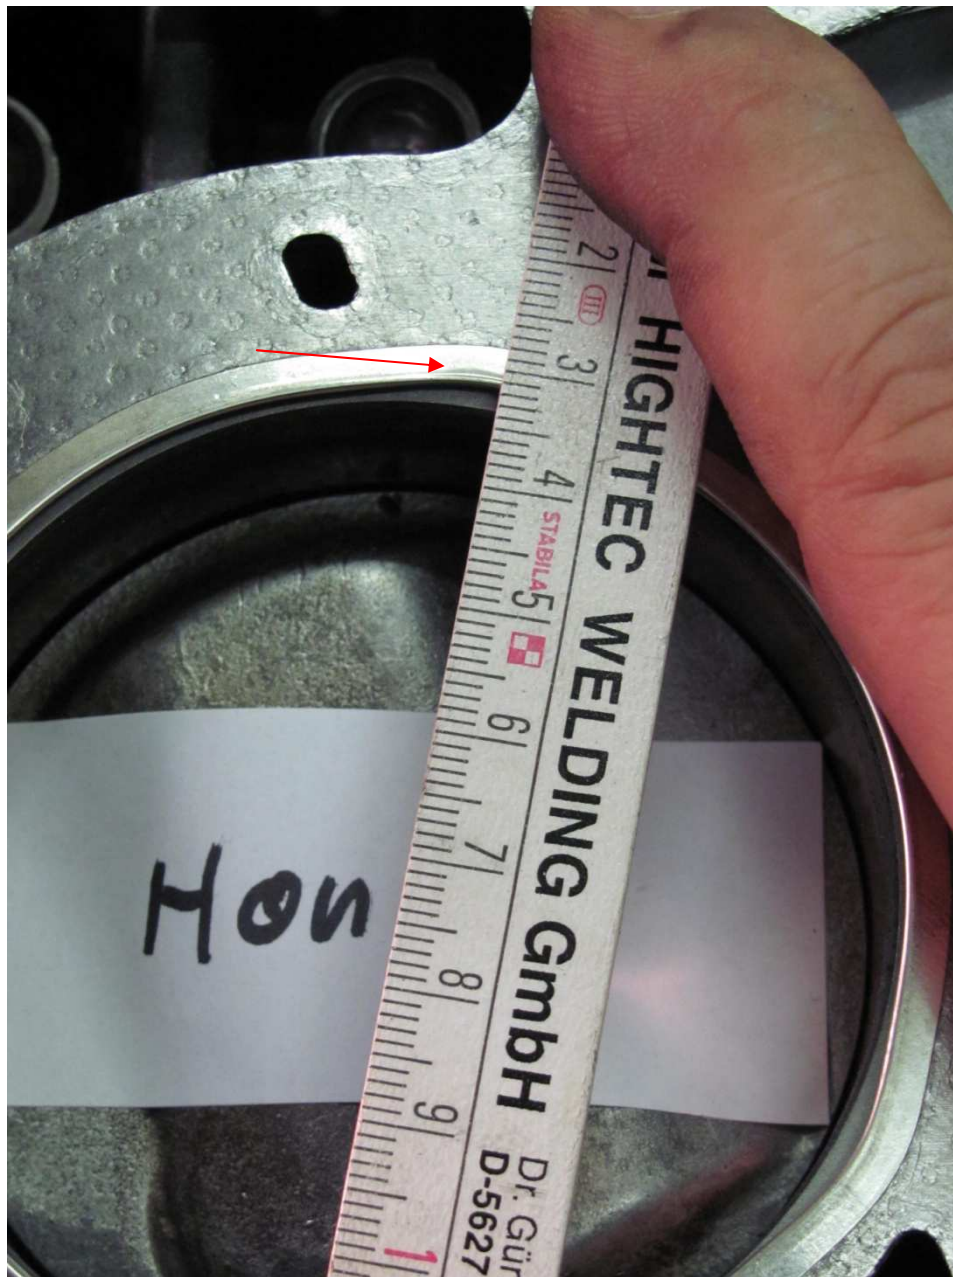
Bild 11: Ausschnitt für das Ventil bei Honda

Das Maß ist fast identisch. Jetzt fällt lediglich auf, dass sich beim einpressen des Metallrings eine kleine Nut gebildet hat. Diese Nut konnte ich bei 4 Dichtungen ausmachen. Sind wahrscheinlich alle aus einer Charge.

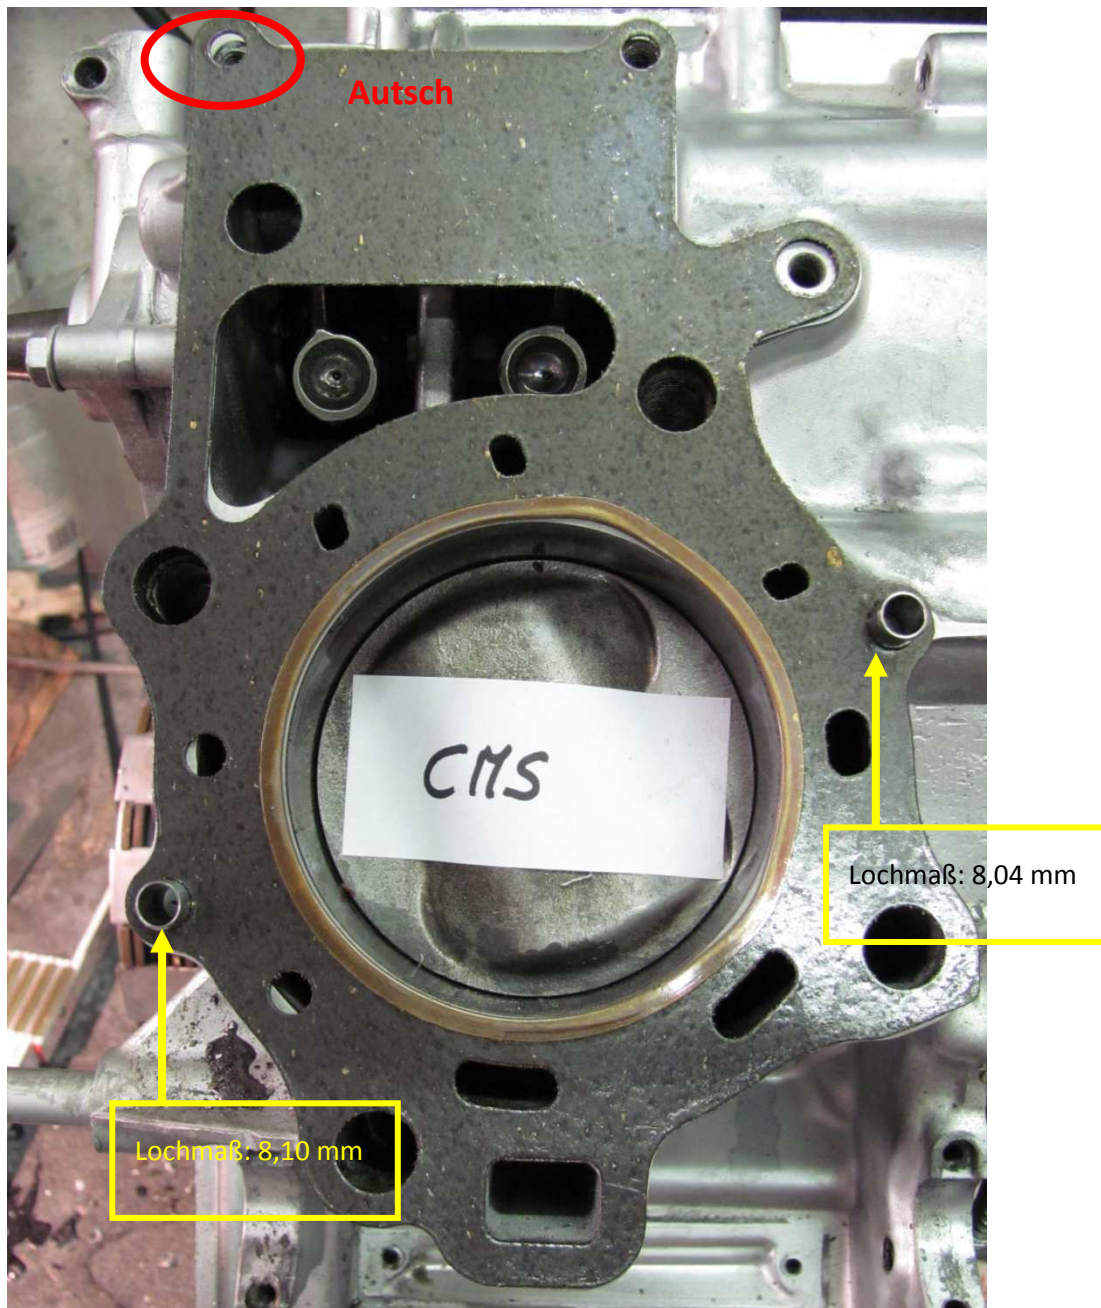
Bild 12: Dichtung von CMS

Diese Dichtung hat einiges zu bieten wie man sieht.

Die Wasserkanäle zeigen das gleiche Bild wie bei den zwei Dichtungen zuvor. Jedoch macht es etwas Mühe die Dichtung über die rechte Passhülse zu bekommen. Nach mehreren Versuchen wurde es jedoch besser. Lag wahrscheinlich am Anreißlack innerhalb der Bohrung.

Erschreckend ist jedoch die Bohrung links oben (Bild 12). Hier geht keine Schraube mehr rein wenn nicht vorher das Loch aufgearbeitet wird. Das Dichtmaterial überdeckt die halbe Gewindebohrung. Alle anderen Anzeigen sind wie bei den Dichtungen zuvor.

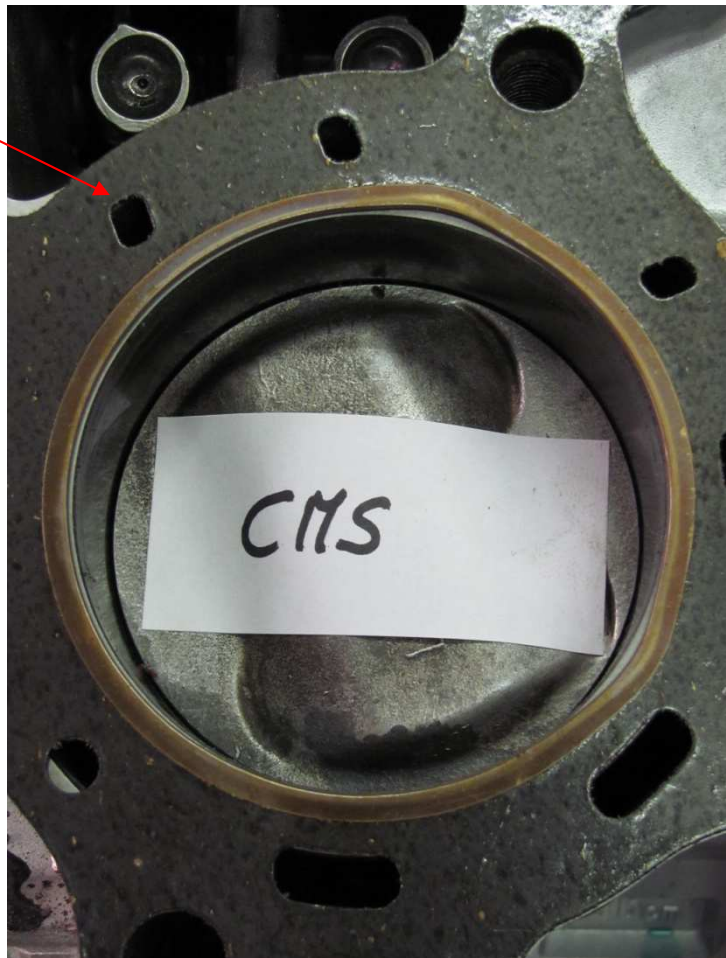
Bild 13: CMS Lackschicht

Schön zusehen der Lack auf dem Metallring. Ob das gut geht wenn der Temperatur bekommt?

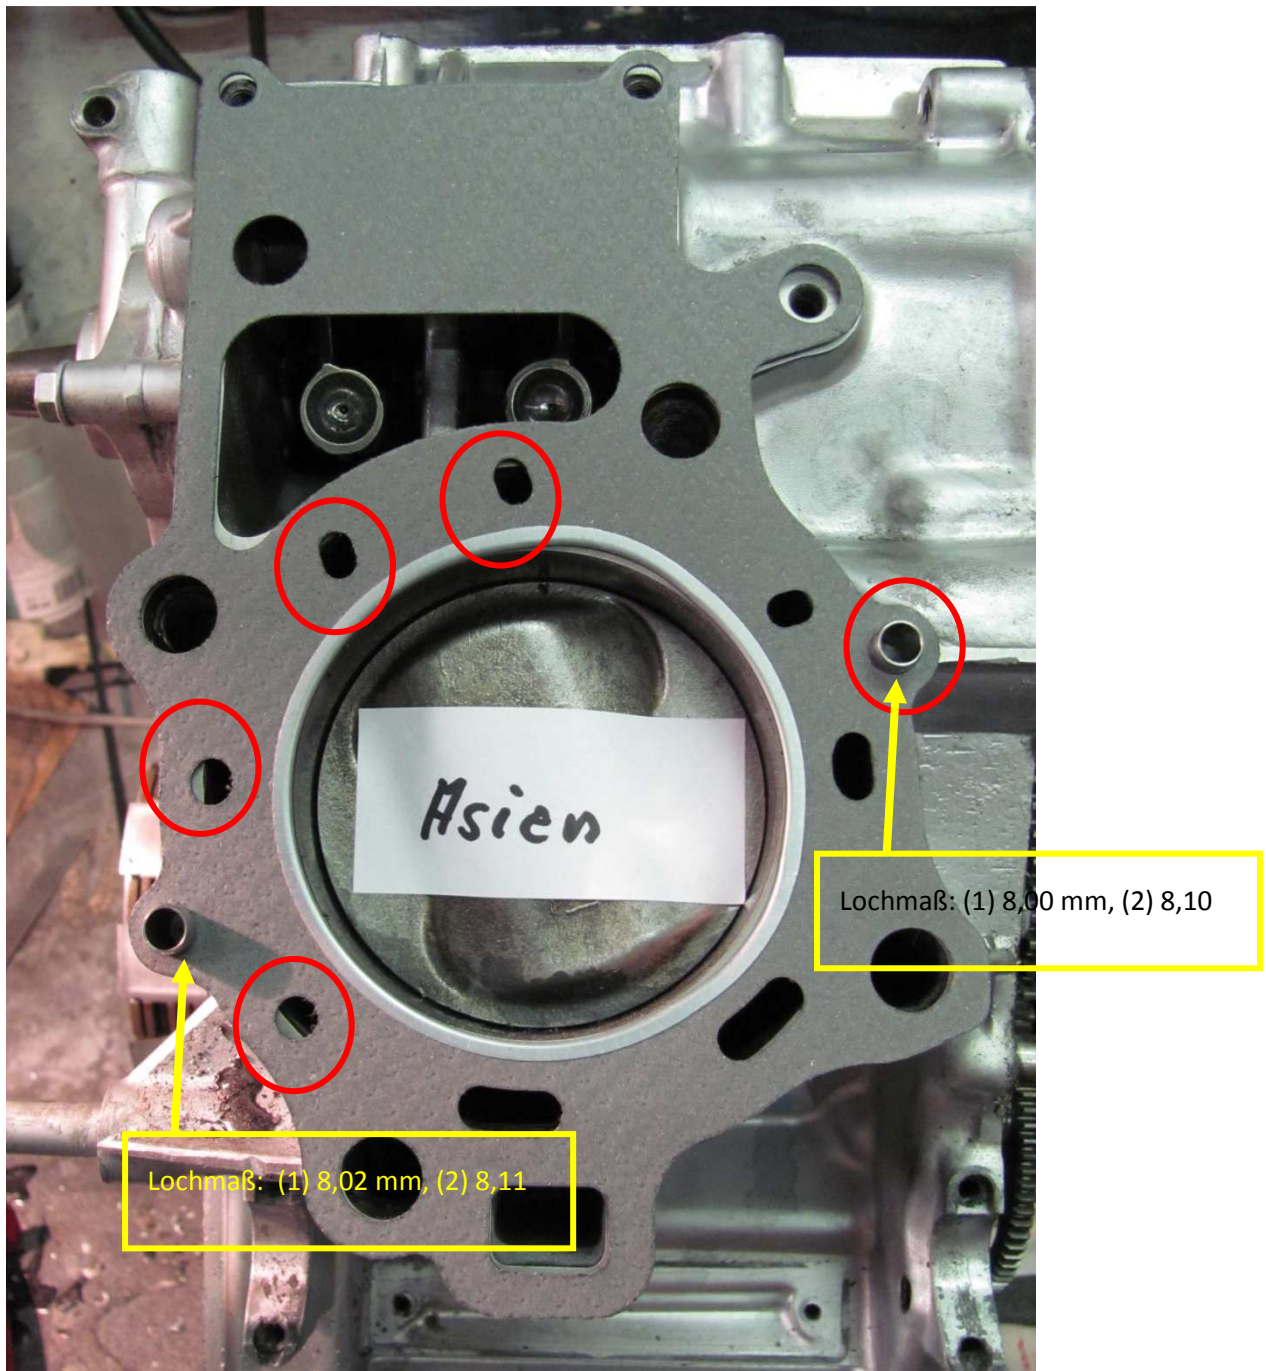
Bild 14:

Die Dichtung aus Asien hat die gleichen unregelmäßigen Ausschnitte an den Wasserkanälen wie die Vorgänger. Die Bohrungen für die Gewinde an den oberen Löchern sind jedoch frei. Das Bild täuscht hier etwas, da die Dichtung etwas absteht und nicht plan aufliegt.

Es gibt jedoch einen maßgeblichen Mangel. Die Dichtung lässt sich nur äußerst widerwillig über die Passstifte drücken. Es macht den Eindruck als wenn die Löcher zu klein gestanzt sind. Nach mehreren Versuchen klappte es jedoch ohne Probleme. Hier habe ich dann mal noch genauer hingeschaut.

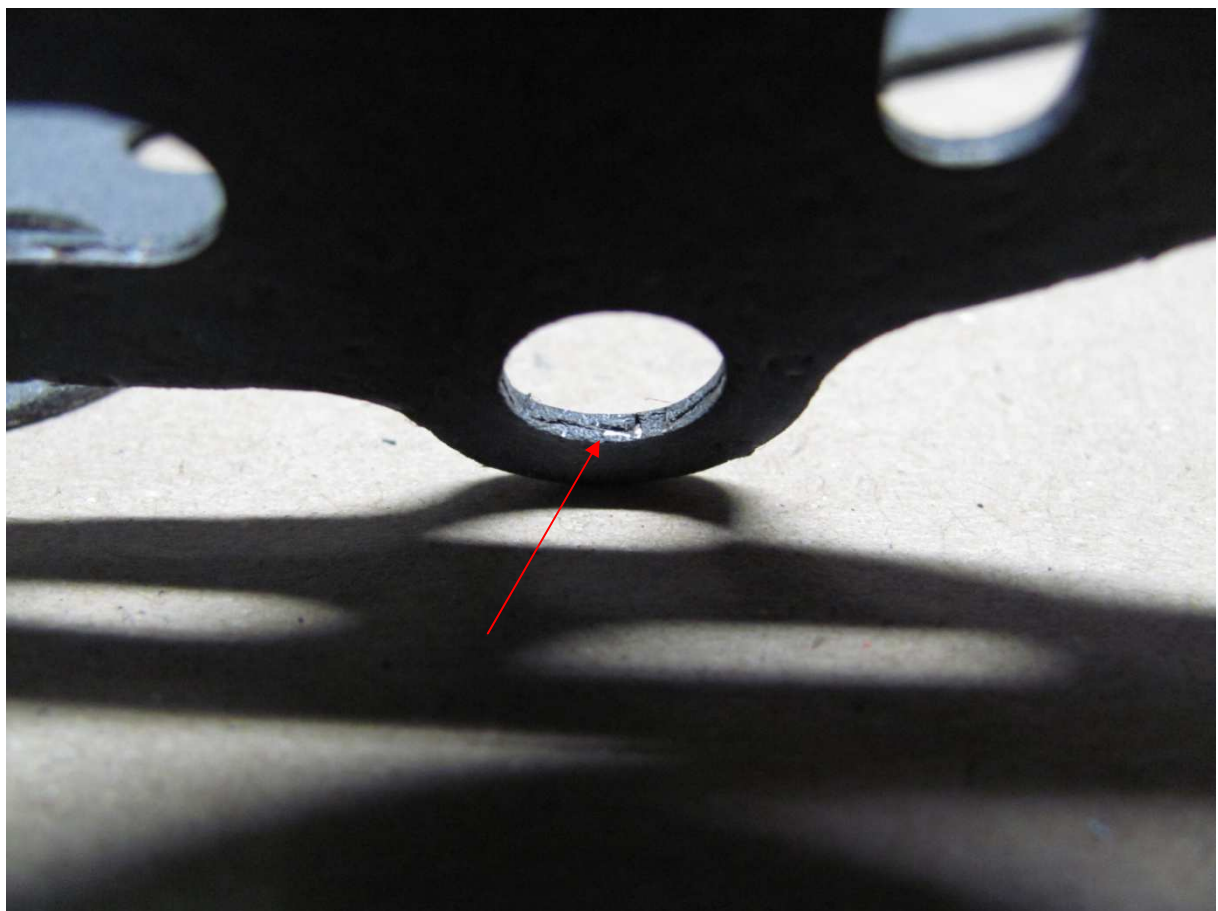
Bild 15:

Da hatte man doch das Dichtmaterial einfach mit in das Loch gedrückt. Dadurch verringert sich natürlich der Innendurchmesser.

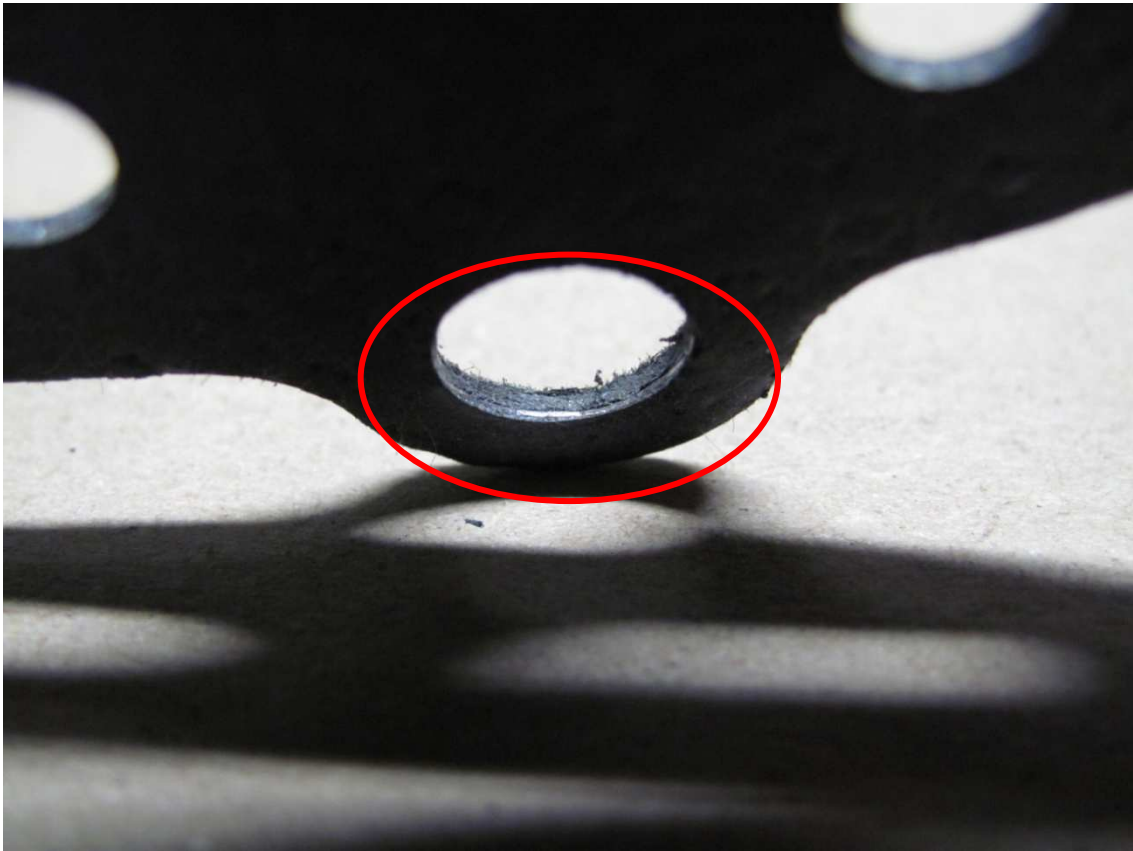
Bild 16:

Nachdem ich dann den Passstift mehrmals durch das Loch gedrückt hatte wurde das überschüssige Material herausgedrückt. Nun war es immer noch eng, aber die Dichtung ließ sich ohne Probleme über die Stifte drücken.

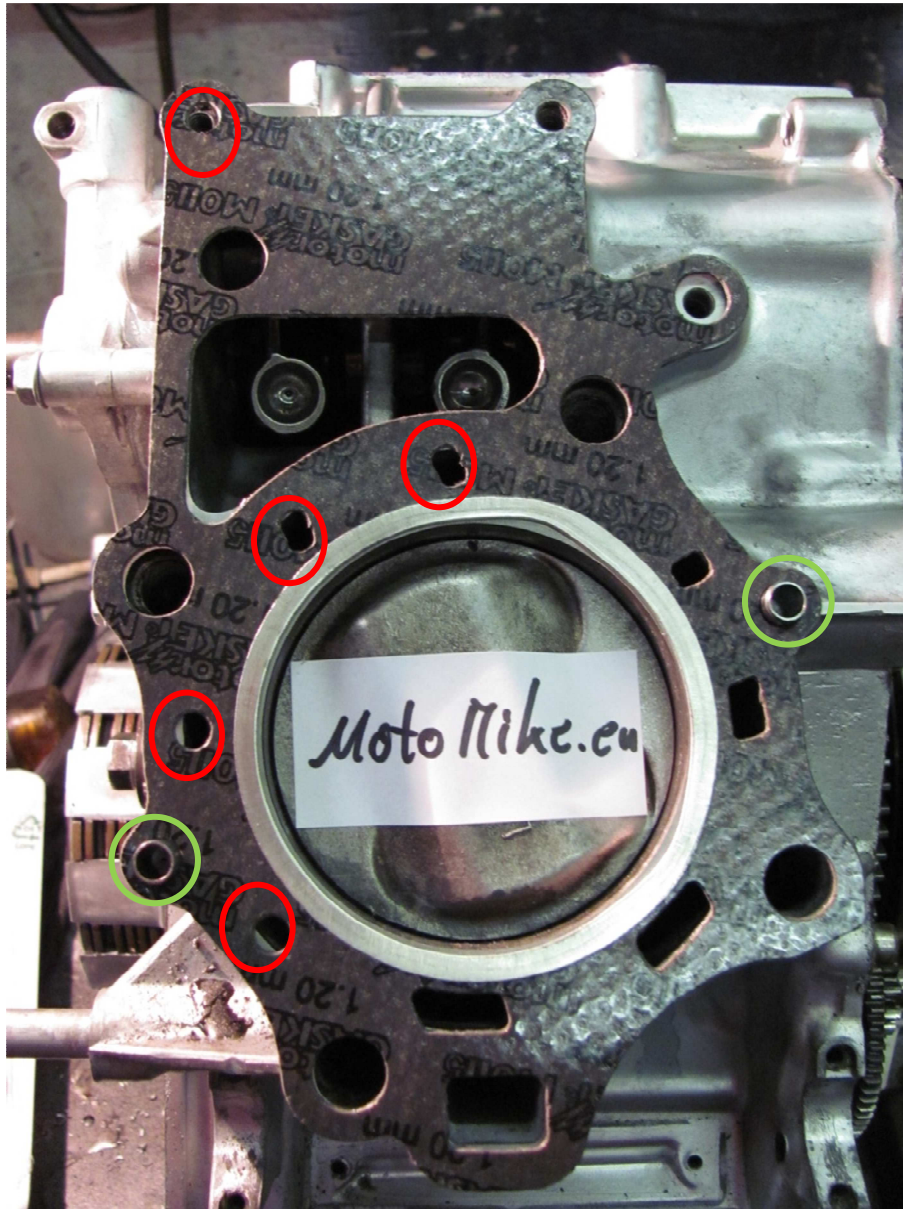
Kommen wir nun zu dem Nachzügler von MotoMike.eu. Hier soll es sich ja um eine Athena Dichtung handeln. **Bild 19:**

Auch hier die gleichen Anzeigen wie bei allen anderen. Jedoch wird hier das Gewinde oben links auch etwas überdeckt. Ein aufbohren vor der Verwendung wird unbedingt empfohlen.

Die Maße für die Passstifte sind mit 8,25 mm im grünen Bereich.

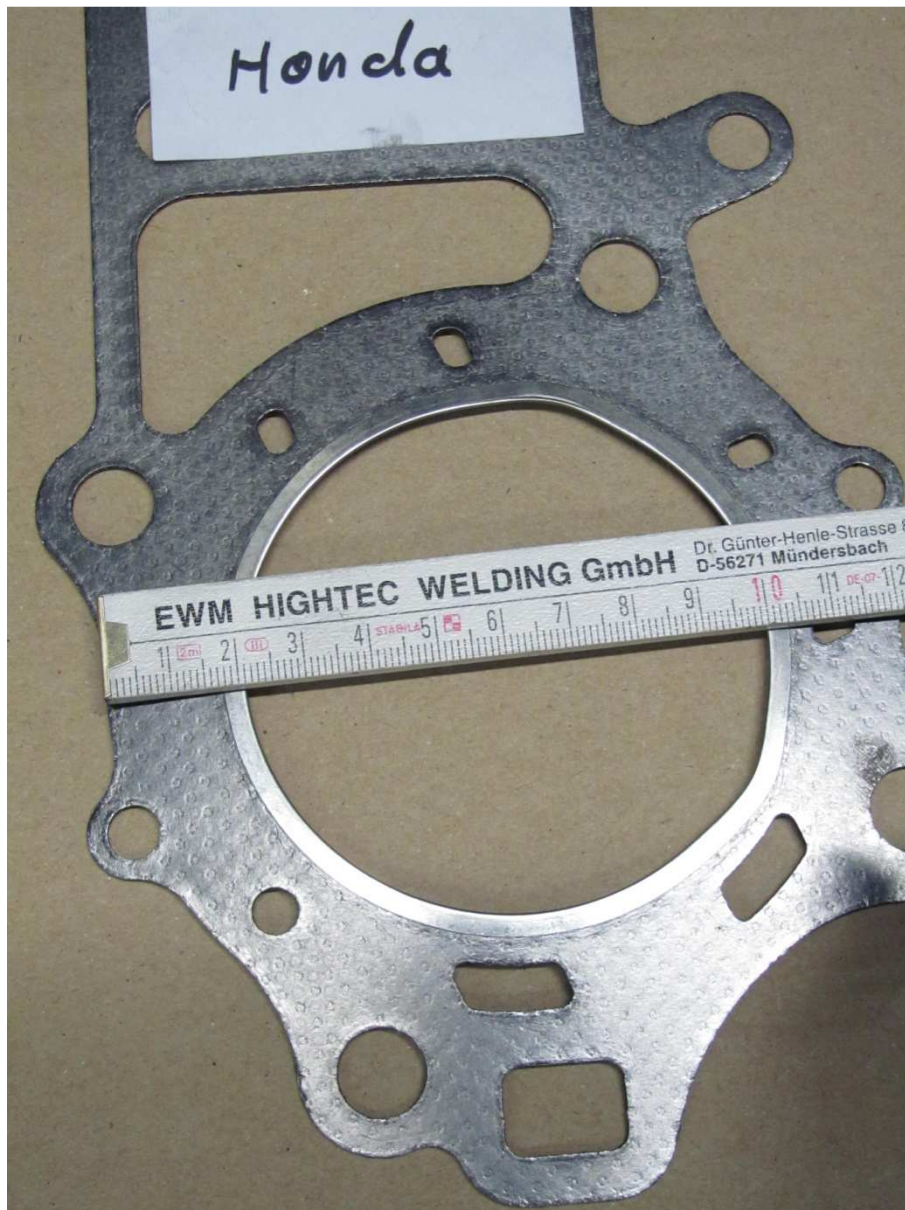
Bild 20: Honda Original, Vorderansicht, zwischen 3 mm und 4mm breiter Metallring

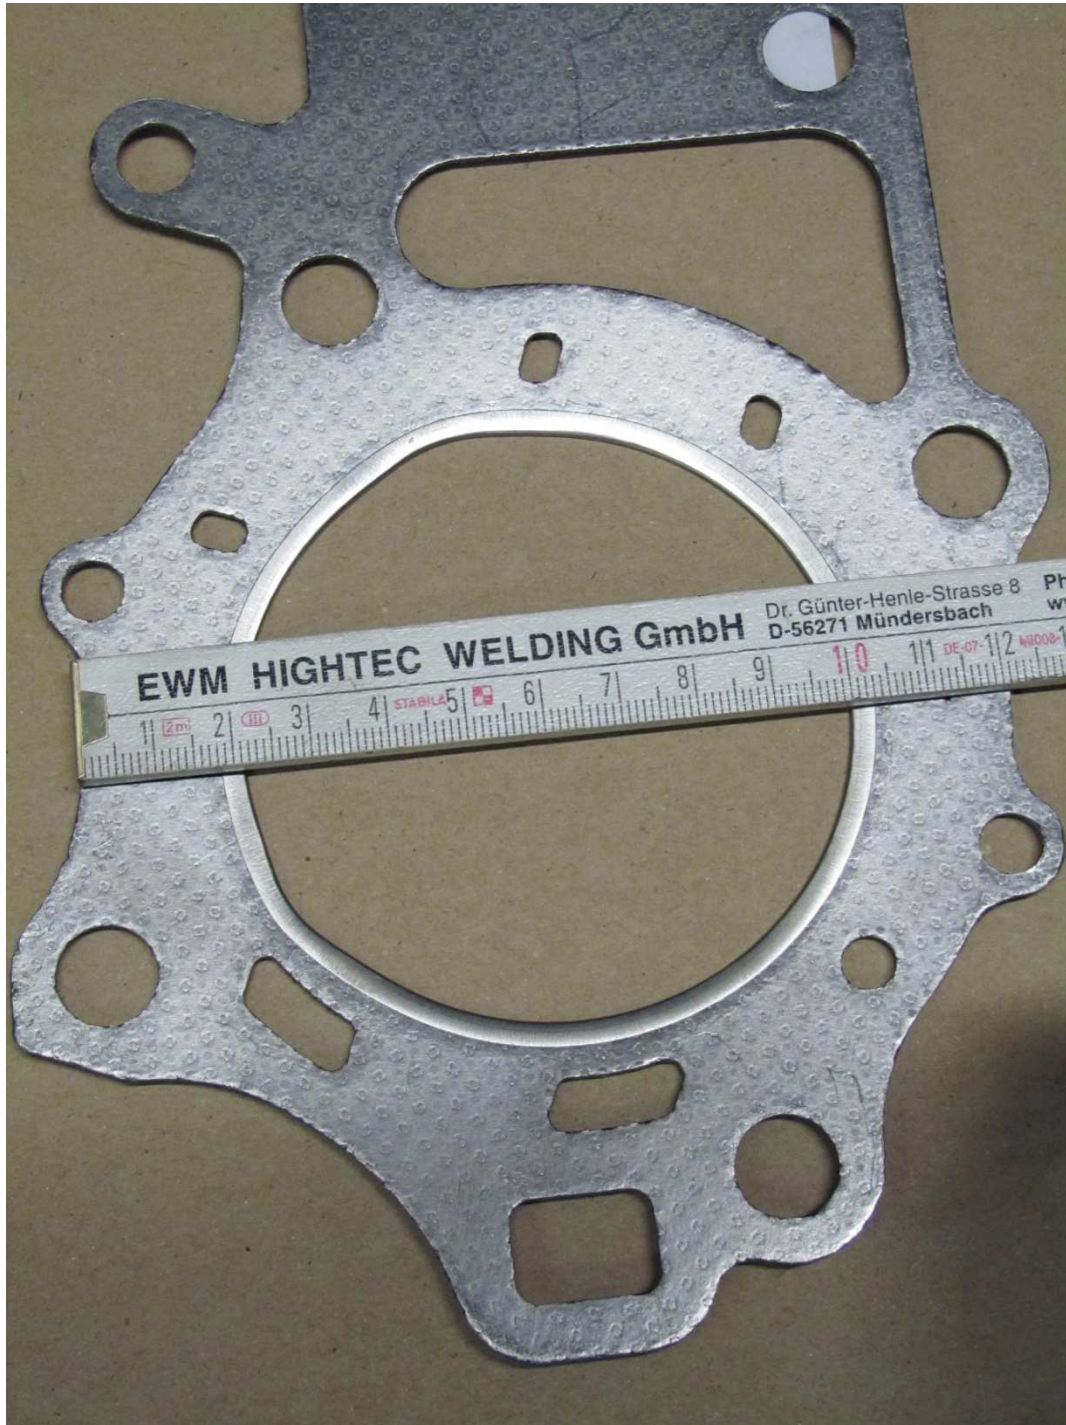
Bild 21: Honda Original, Rückansicht, zwischen 3 mm und 4mm breiter Metallring

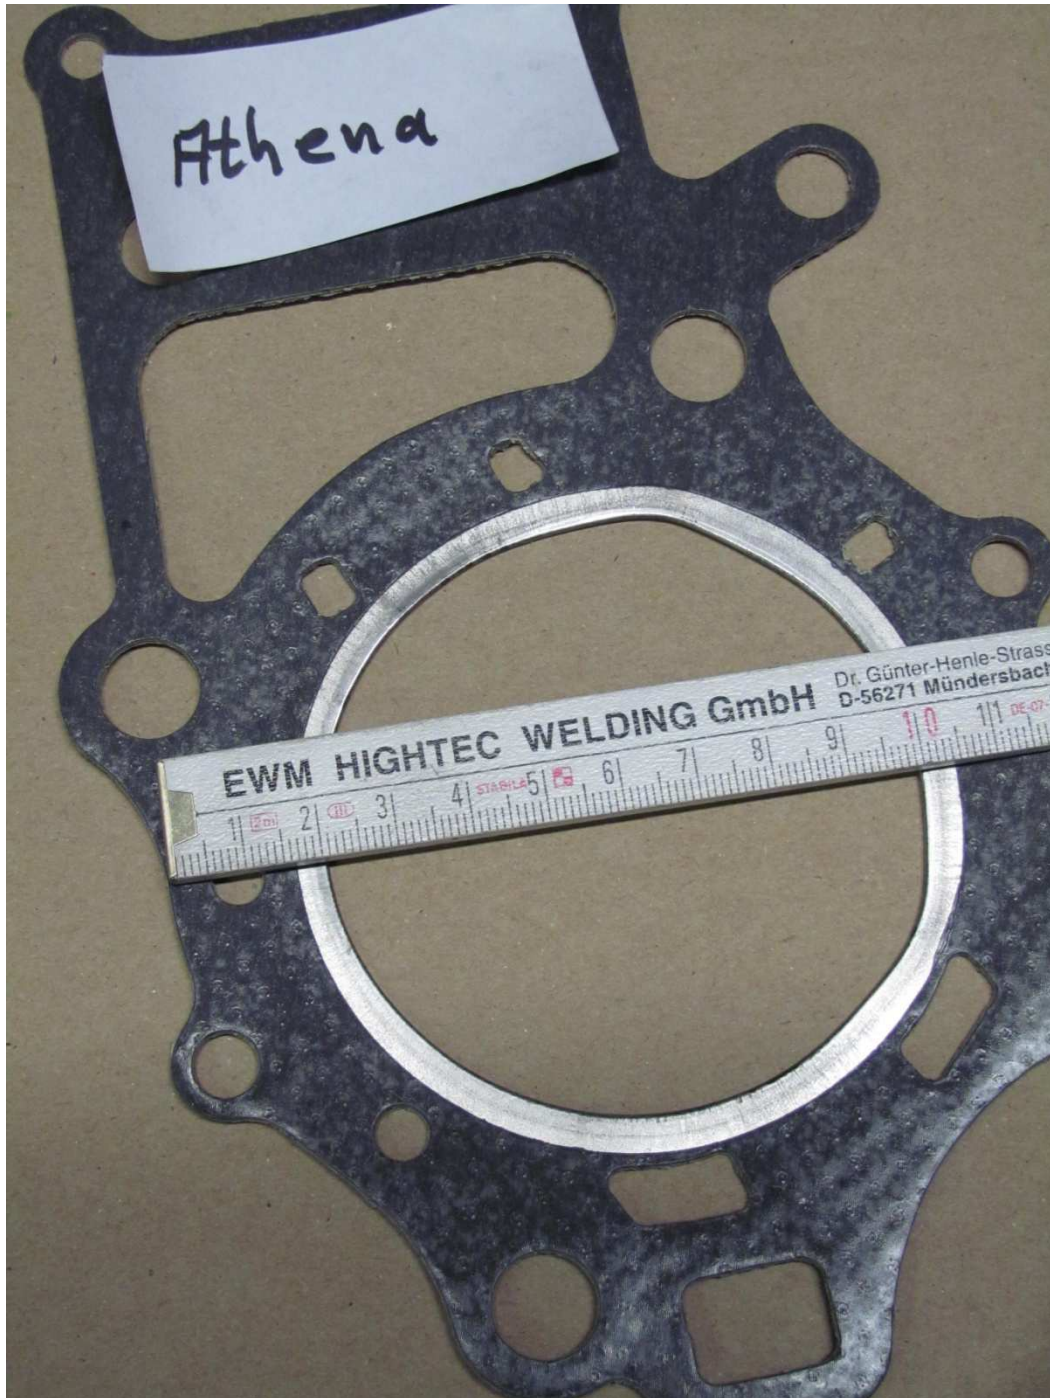
Bild 22: Athena Original, Vorderansicht, zwischen 4 mm und 6 mm breiter Metallring

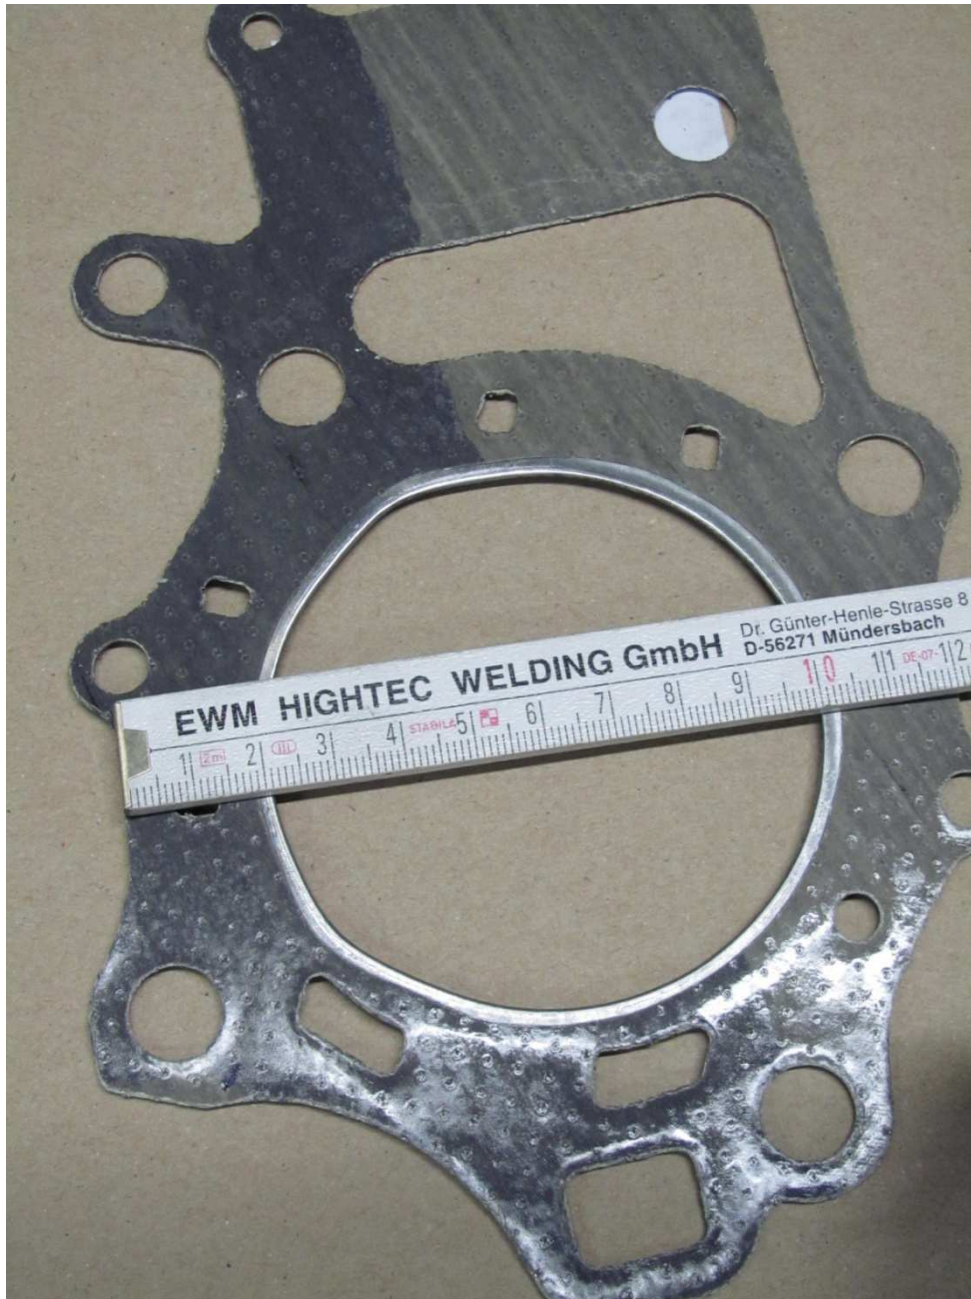
Bild 23: Athena Original, Rückansicht, zwischen 2 mm und 4 mm breiter Metallring

Hier ist auch schon zu sehen das die Beschichtung sich bei Lagerung außerhalb der Verpackung (Dichtung kommt im Plastikbeutel) verfärbt. (Eintrocknet). Diese Dichtung lag nicht richtig im Beutel.

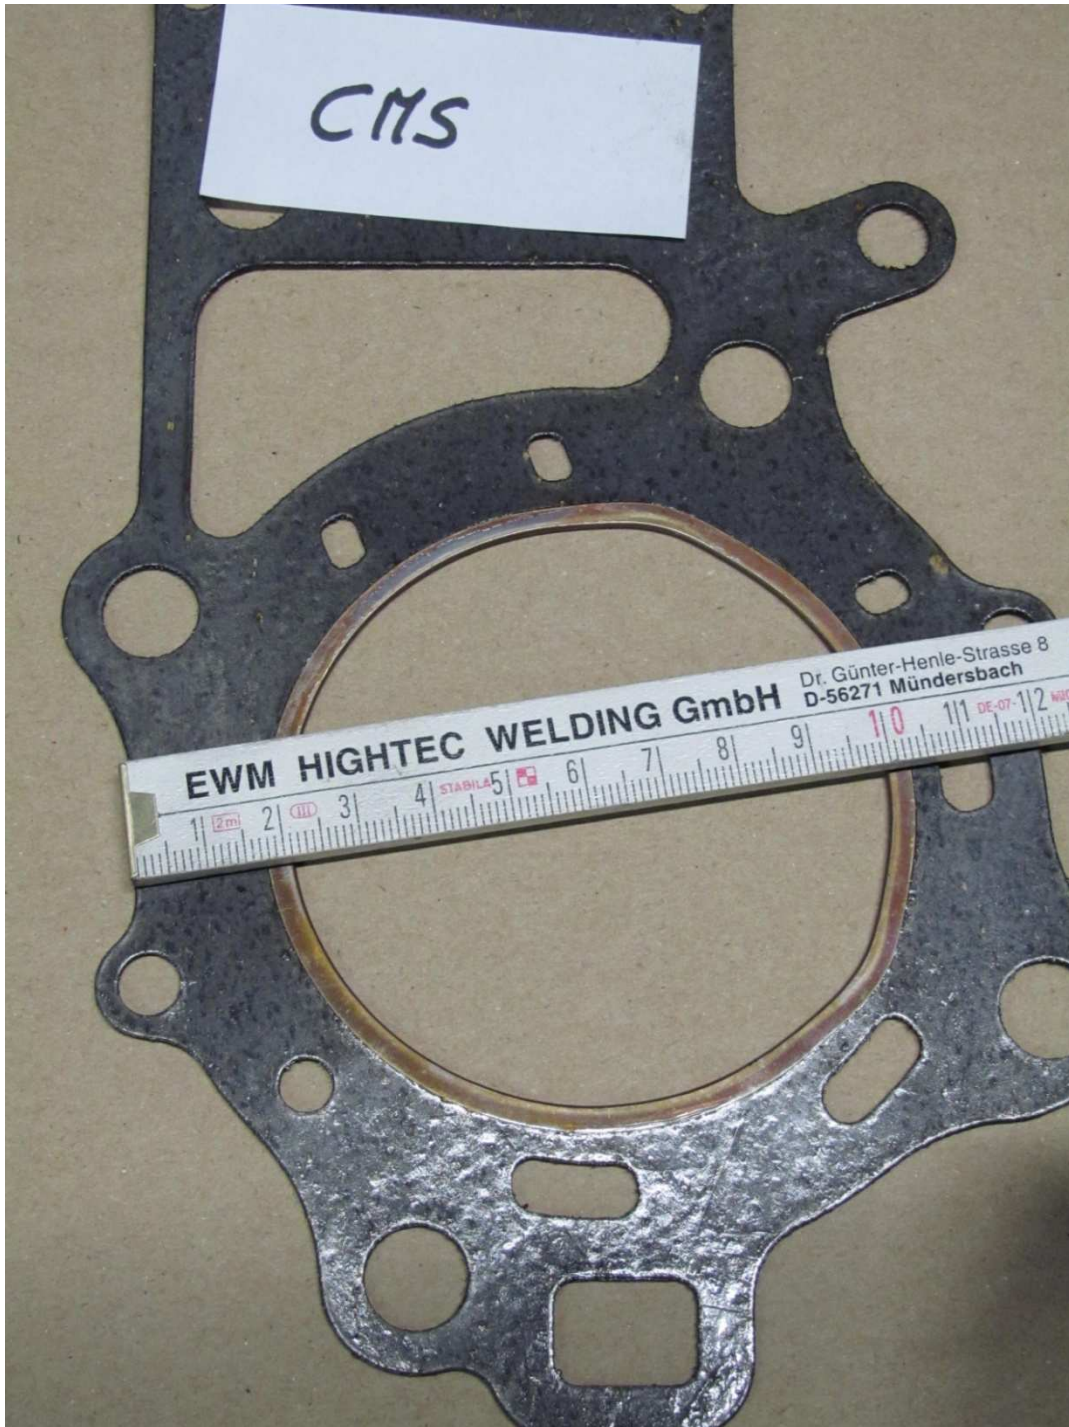
Bild 24: CMS (Honda), Vorderansicht, zwischen 3 mm und 4 mm breiter Metallring

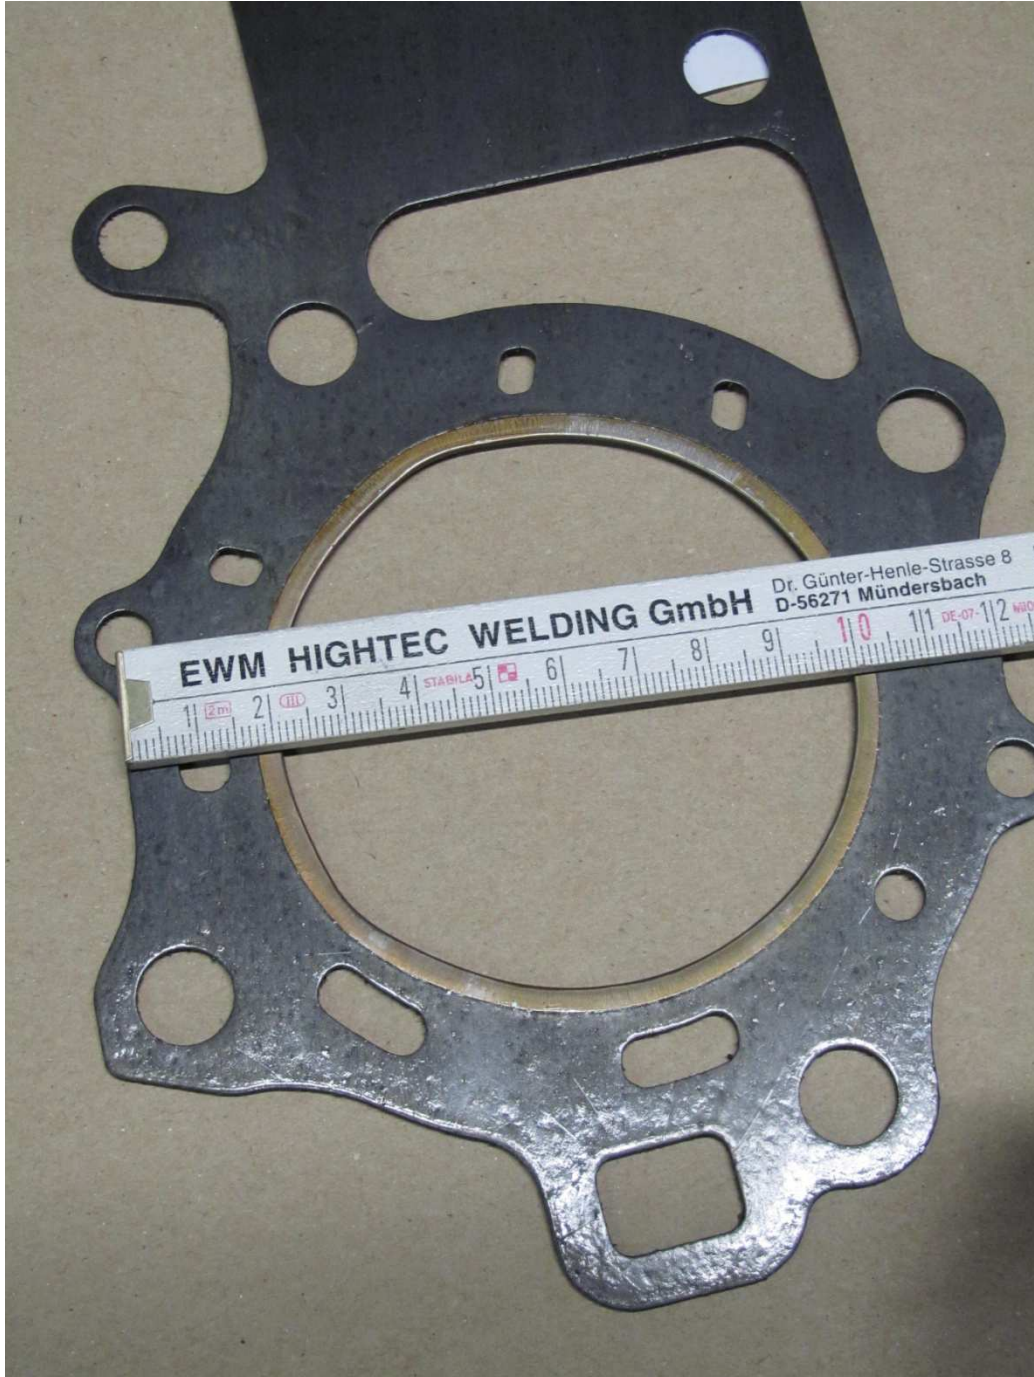
Bild 25: CMS (Honda), Rückansicht, zwischen 3 mm und 4 mm breiter Metallring
