Unterschiede der Zylinderkopfdichtungen für die Modelle der CX500 Serie

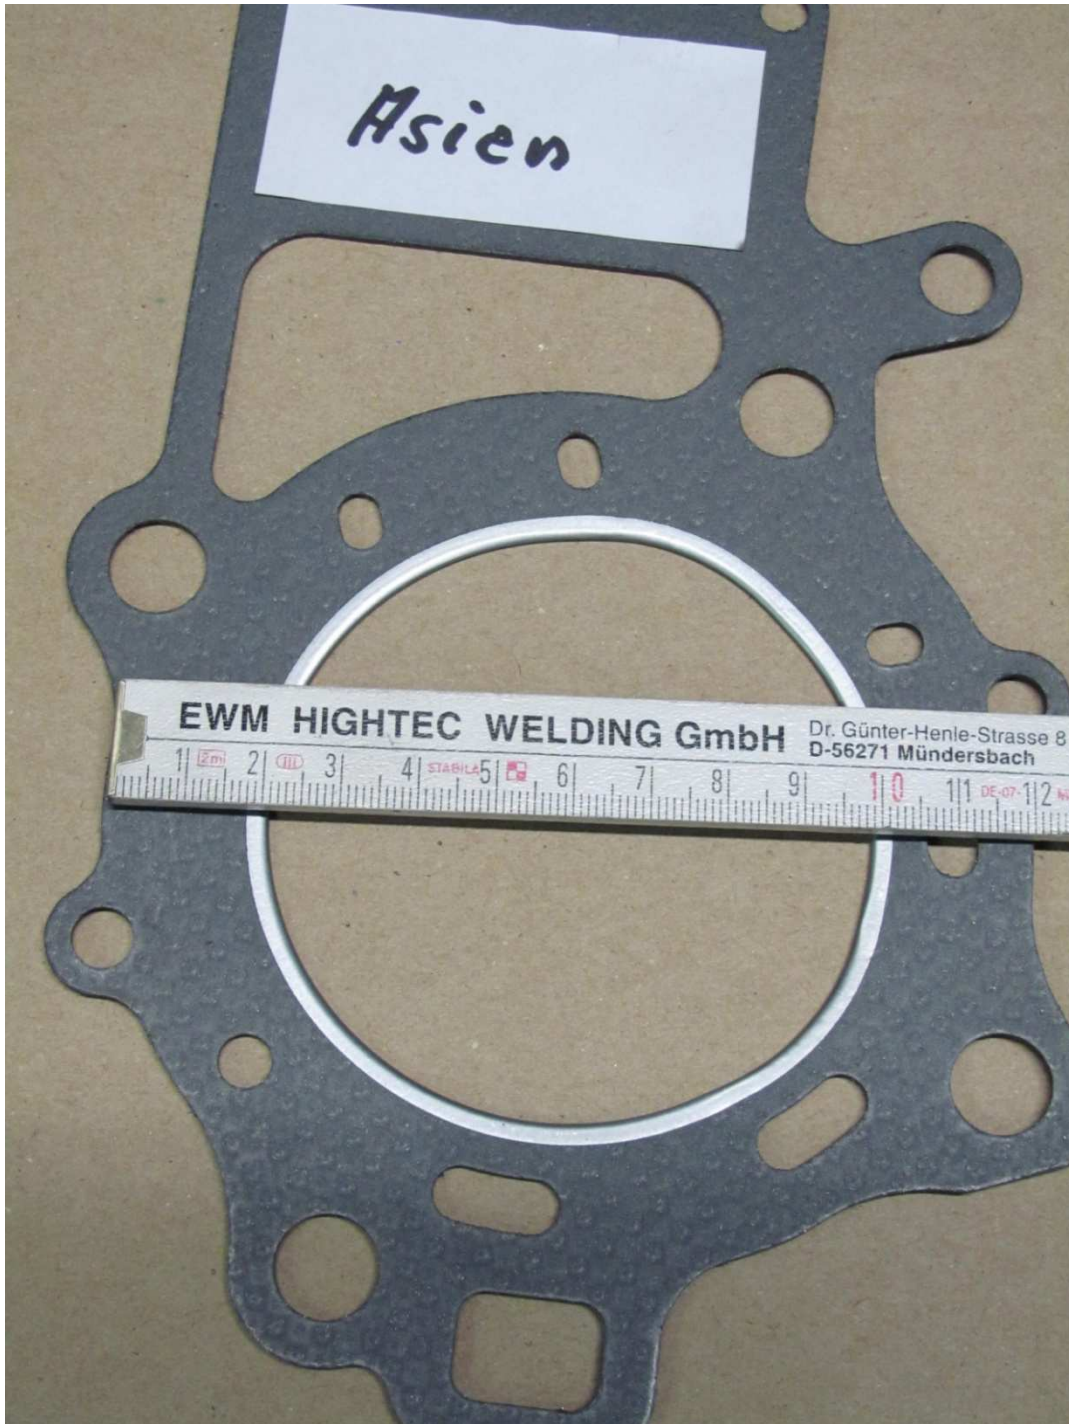
Bild 26: Asien, Vorderansicht, zwischen 3 mm und 4 mm breiter Metallring

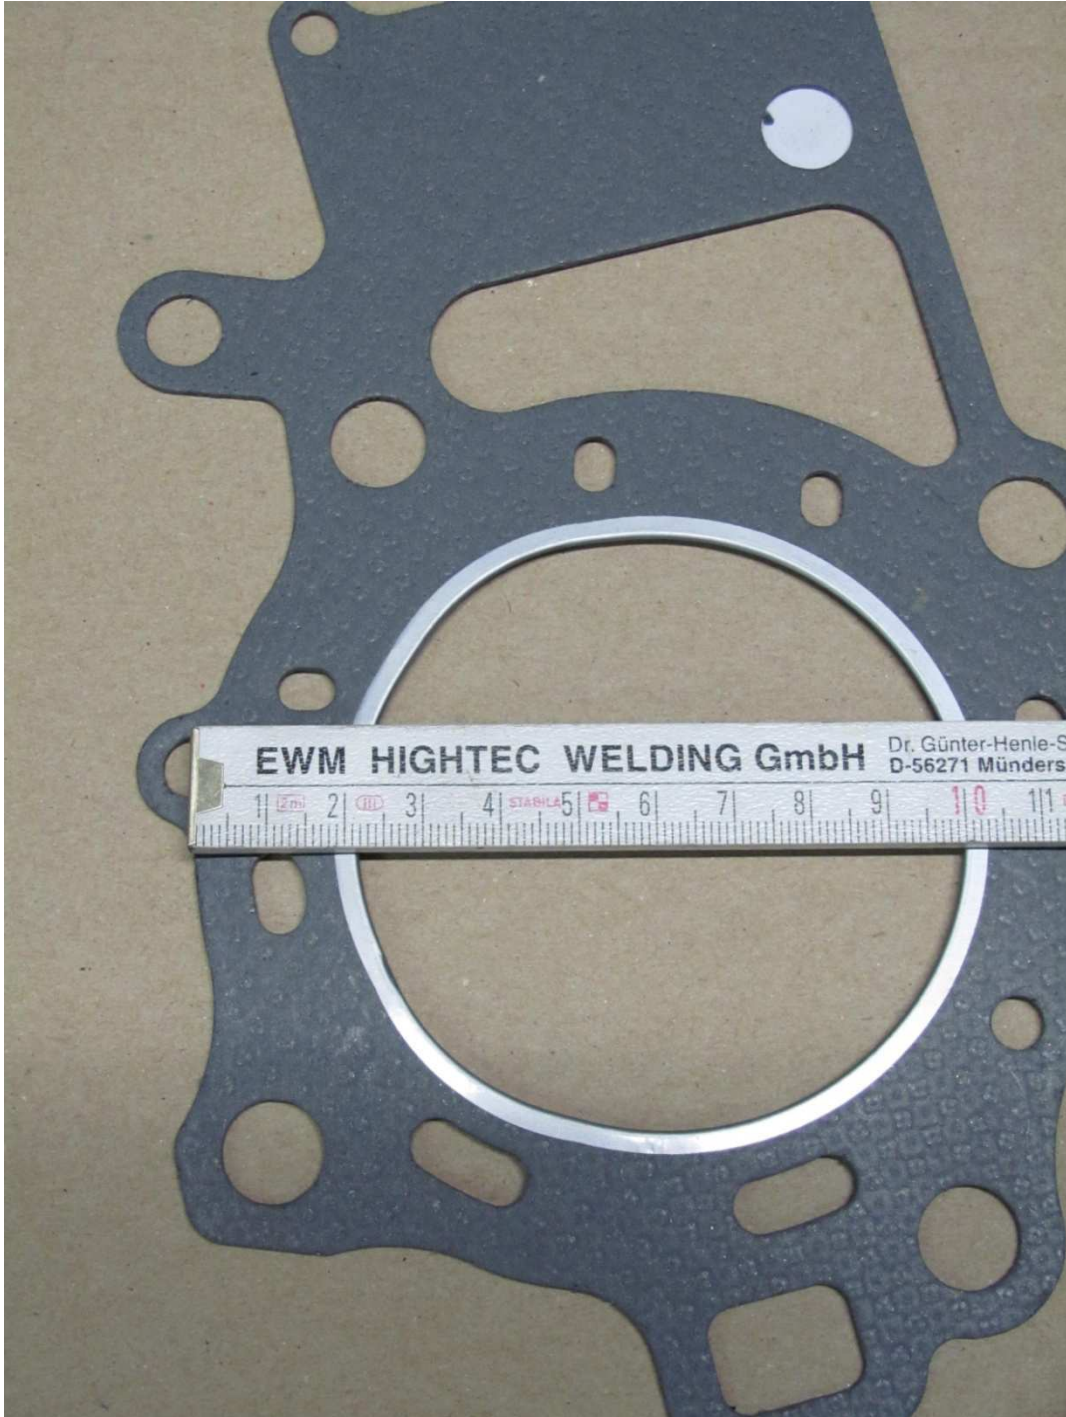
Bild 27: Asien, Rückansicht, zwischen 3 mm und 4 mm breiter Metallring

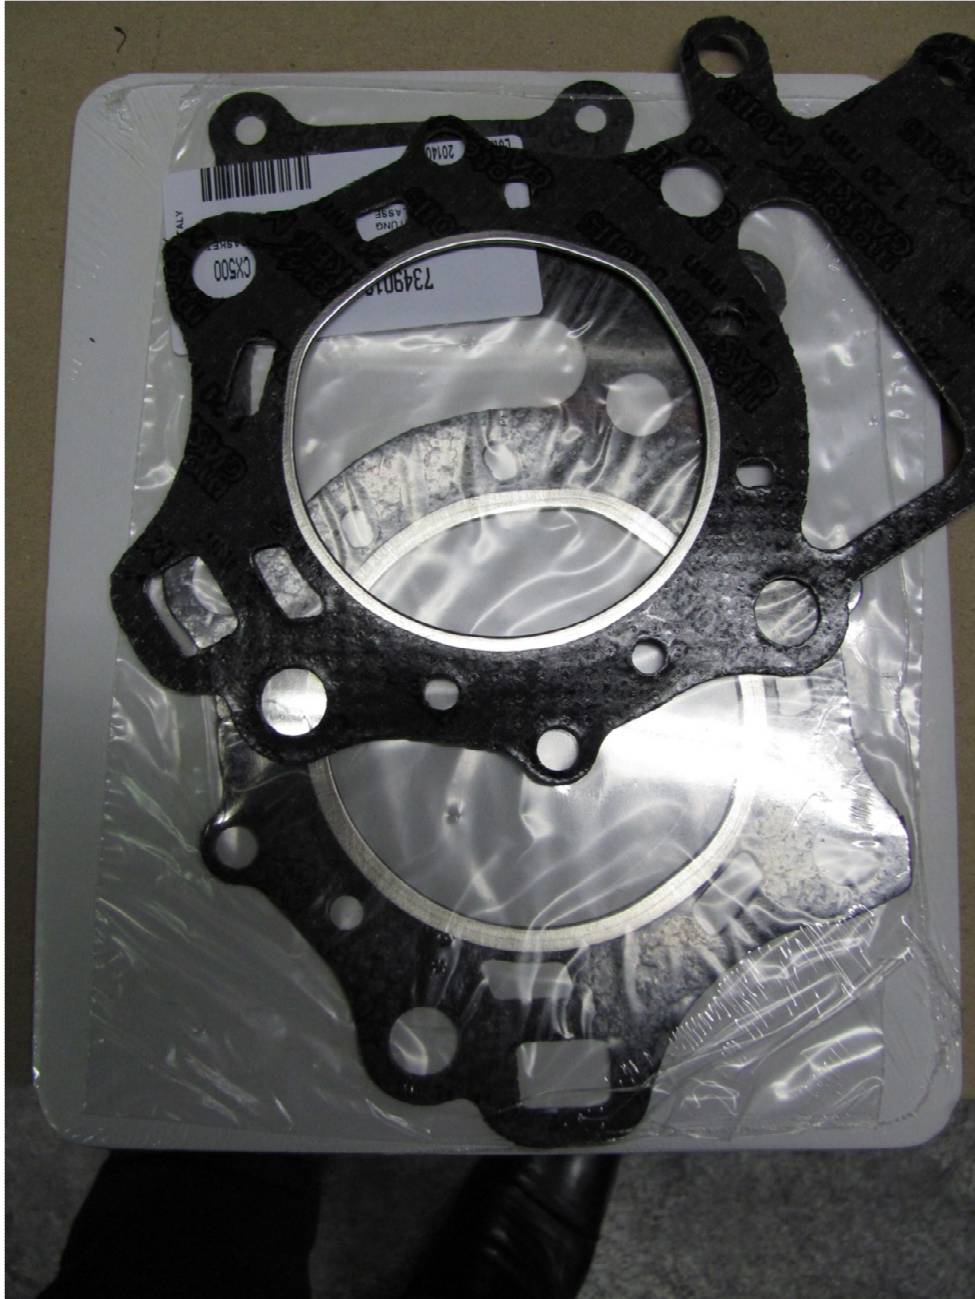
Bild 28: MotoMike. (Athena), Vorder- und Rückansicht.

Auch hier die gleichen groben Unterschiede wie bei den Original Athena Dichtungen.
