Der Anlasser

Öffnen des Anlassers

Mangelhafter Massekontakt des Anlassergehäuses

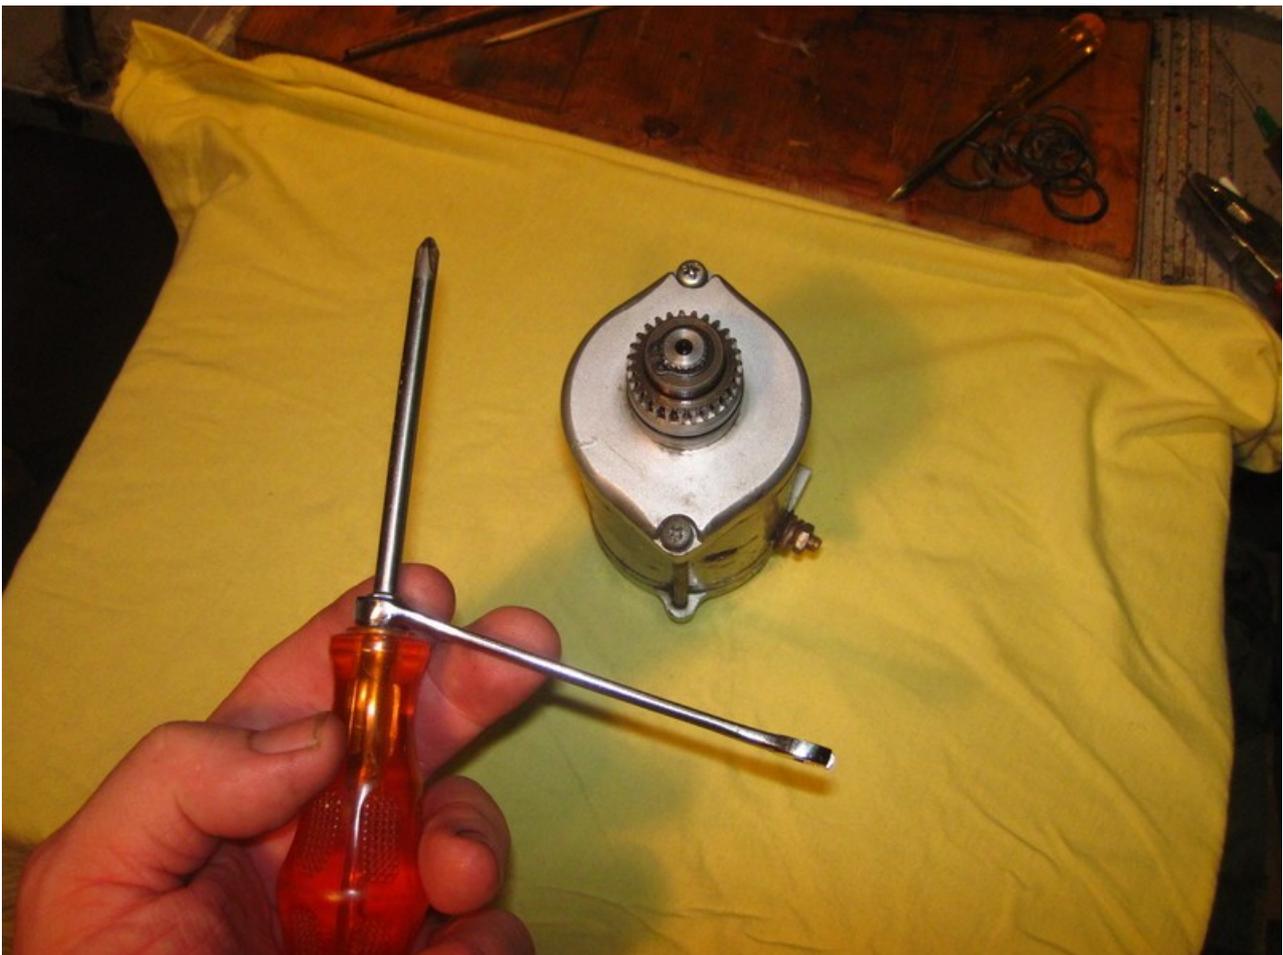
Mein Werkzeug der Wahl war dieser Schraubendreher mit Sechskant. Das ging aber nur, weil die Schrauben nicht festgegammelt waren. Ich hatte den Anlasser nur gegen

meinen großen Schraubstock gelehnt und so vor dem Kippen gesichert.

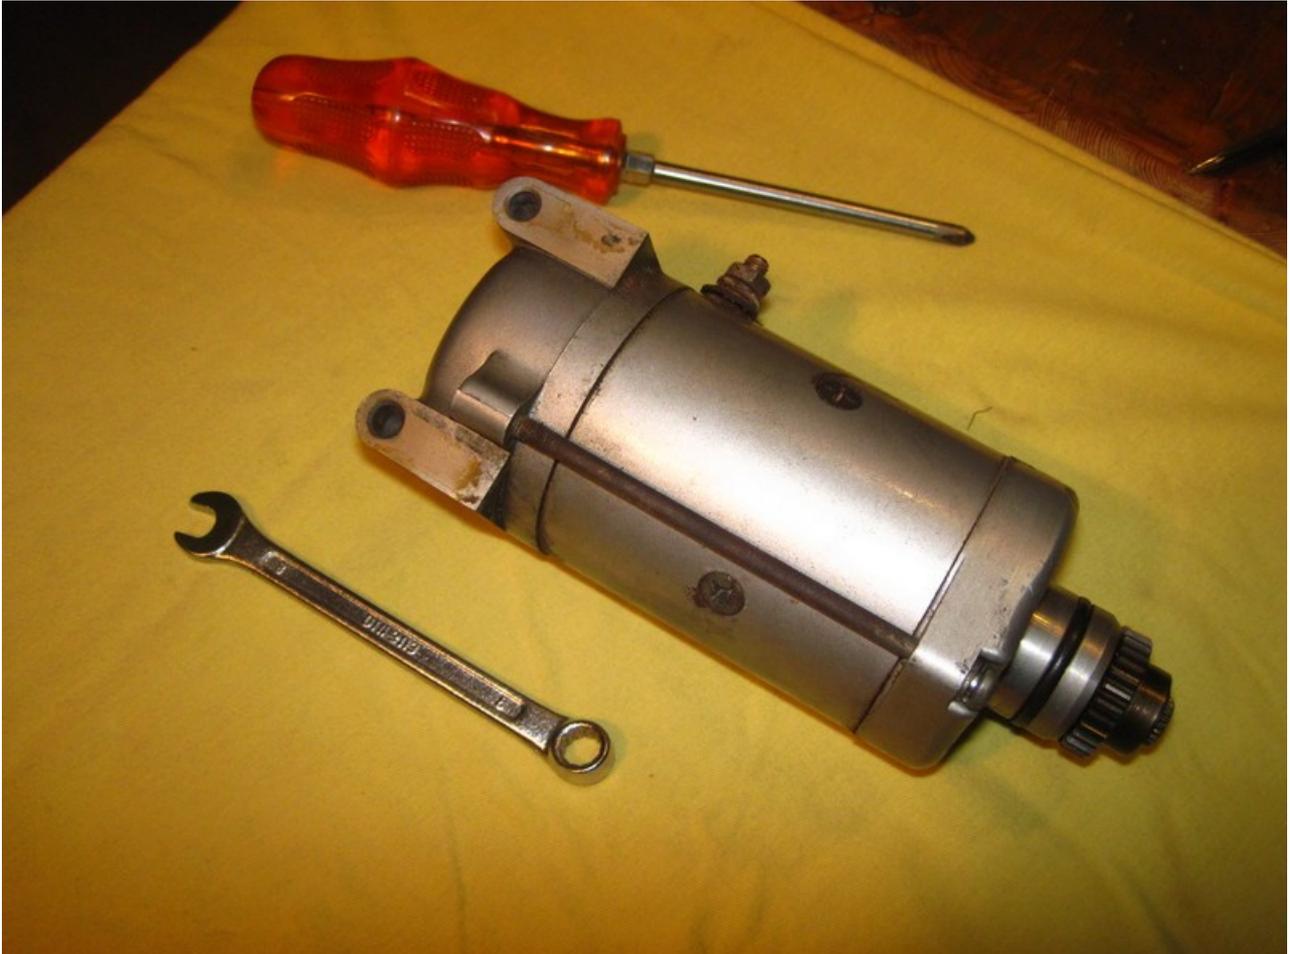
Man hat aber auch die Möglichkeit über die Schraubenlöcher, mit denen der Anlasser mit dem Winkelstück verbunden wird, diesen provisorisch zu sichern.

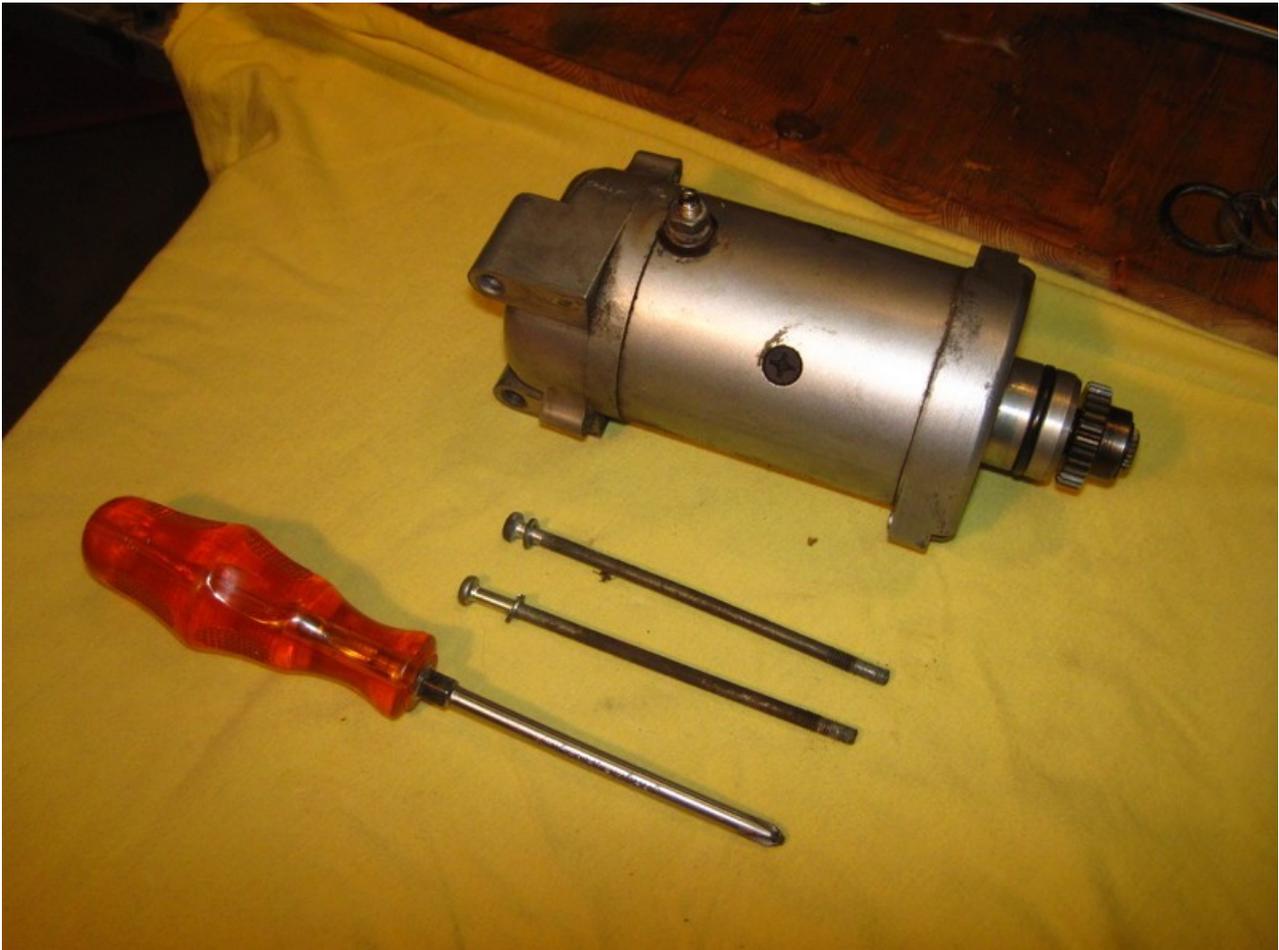
Beim Anlasser aus Motor A hatte ich den Anlasser mit einer kleinen Knarre mit einem Kreuzbit in den Schraubkopf eingesetzt in meiner Hobelbank zwischen zwei Haltezapfen eingeklemmt. Die Haltezapfen drückten von der einen Seite gegen die Nase, in die die lange Schraube eingeschraubt ist und von der anderen Seite drücken sie die Knarre mit dem Bit in den Kopf. Ich habe das ganz dann so weit unter Spannung gesetzt, dass das Schraubbit sich nicht mehr aus dem Schraubkopf drehen konnte, die Knarre aber noch ein wenig gedreht werden konnte. Man braucht nicht mehr als eine Viertel Umdrehung um den Widerstand der Schraube zu überwinden.

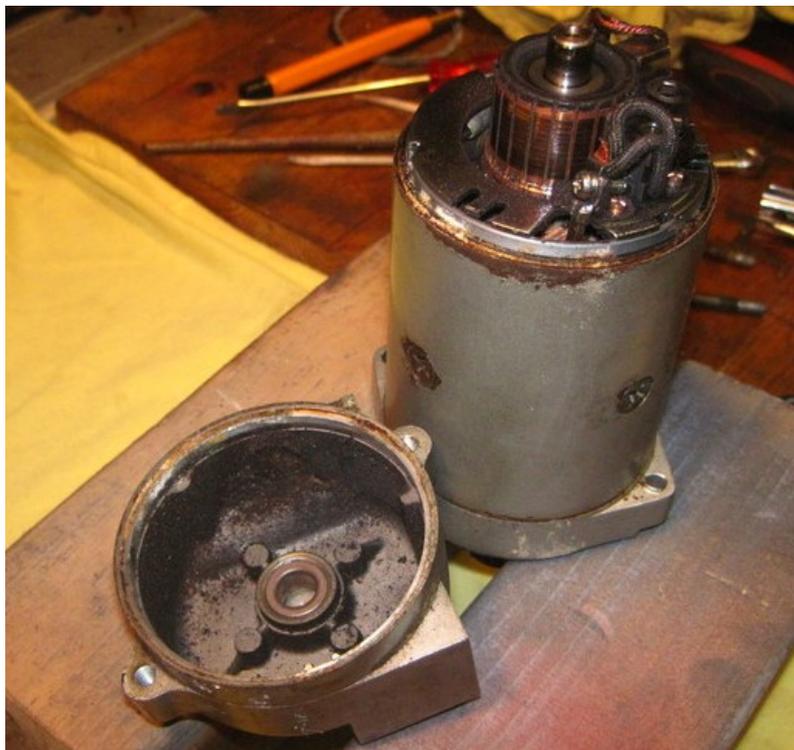
Sind die Schrauben gelöst, läßt sich der hintere Gehäusedeckel einfach abnehmen. Er ist mit Abrieb von den Kohlen verschmutzt.

Die Kohleträgerplatte wird vom hinteren Gehäusedeckel fixiert.

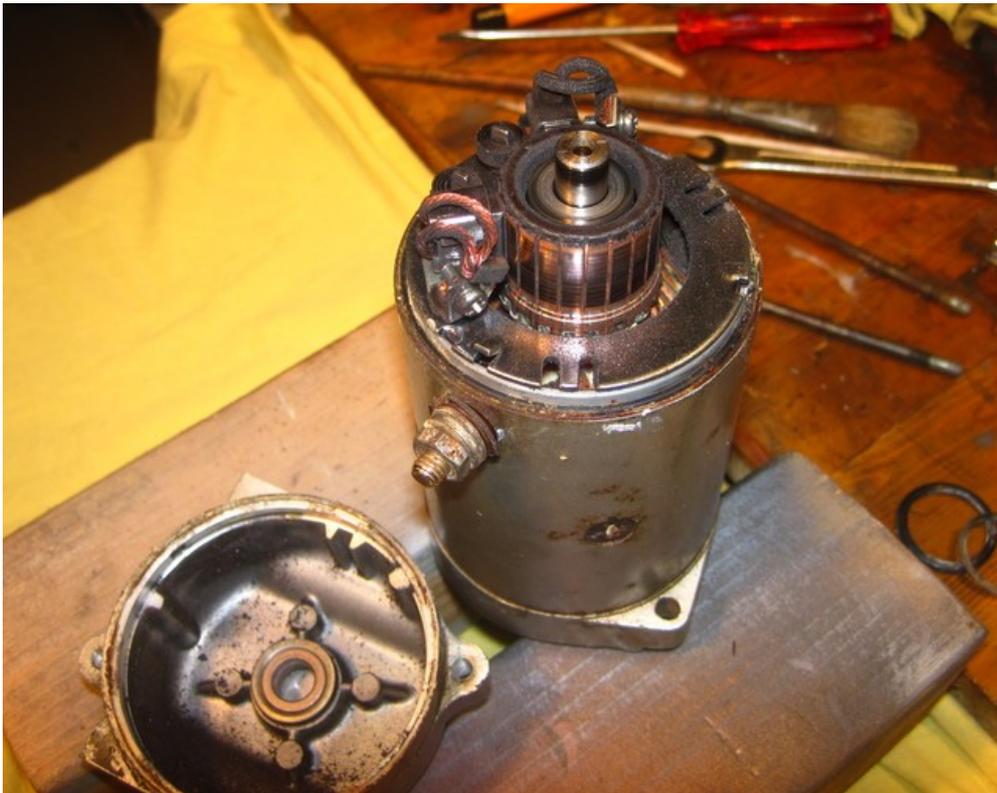
Die Ableitung der Massekohle ist direkt mit der Kohleträgerplatte verschraubt.

Die Masseverbindung von der Kohleträgerplatte zum hintern Gehäusedeckel wird über drei Massekontakte hergestellt.

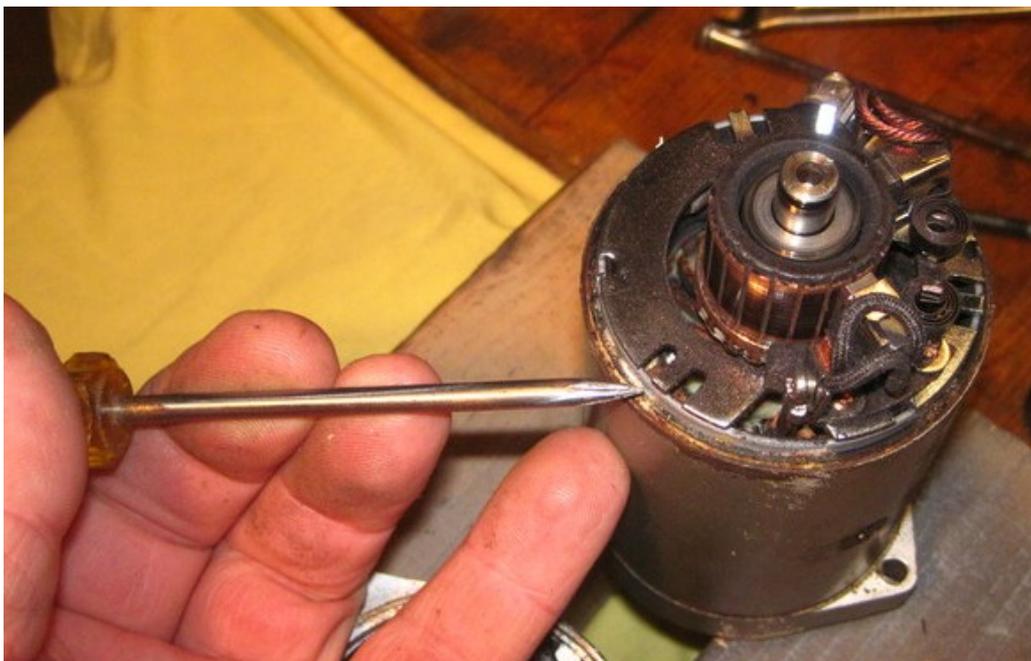
Hier zeige ich auf eine der hochgebogenen Laschen, die den Massekontakt herstellen.

Diese Laschen müssen glatt und sauber sein!
Die Gehäuseteile des Anlassergehäuses werden mit zwei O-Ringen abgedichtet.

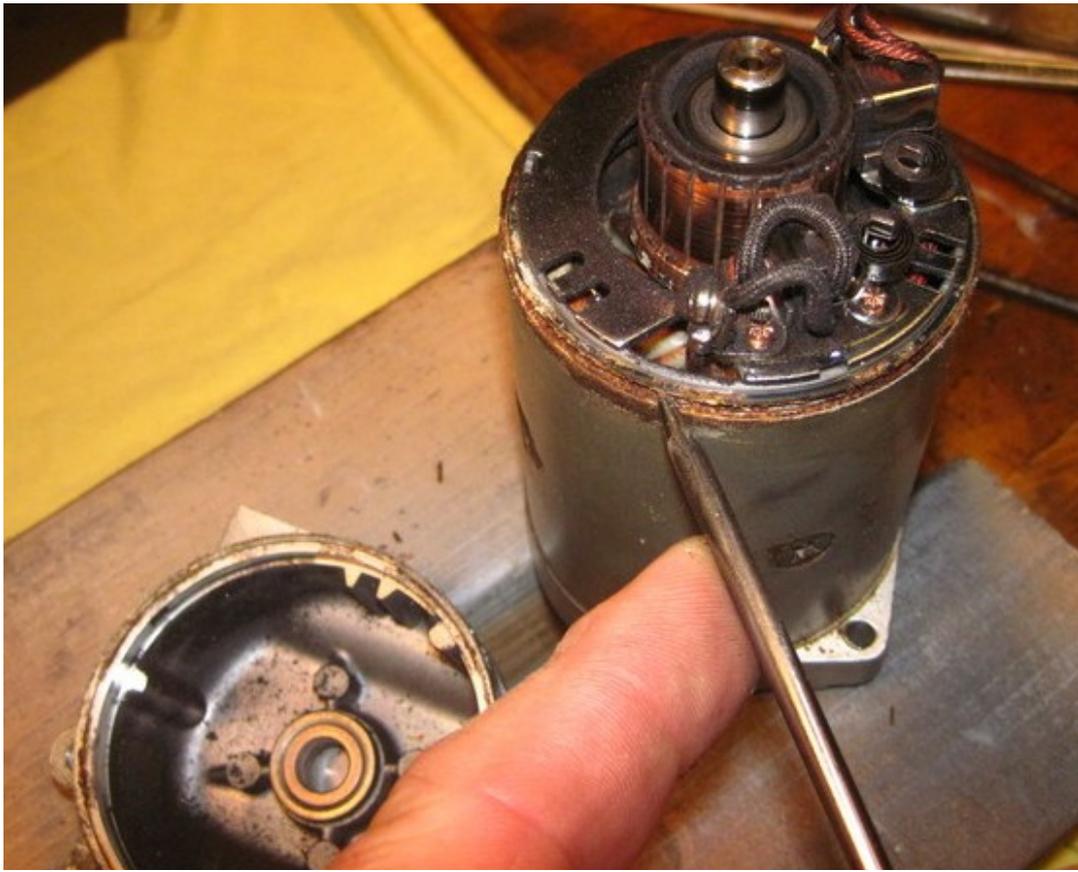
Wie man sieht, ist dieser O-Ring vor lauter Dreck und Oxyd nicht zu erkennen. Ich habe mit einem Dorn darunter gestochen und in so aus der Kante des Mittelteils gelöst.

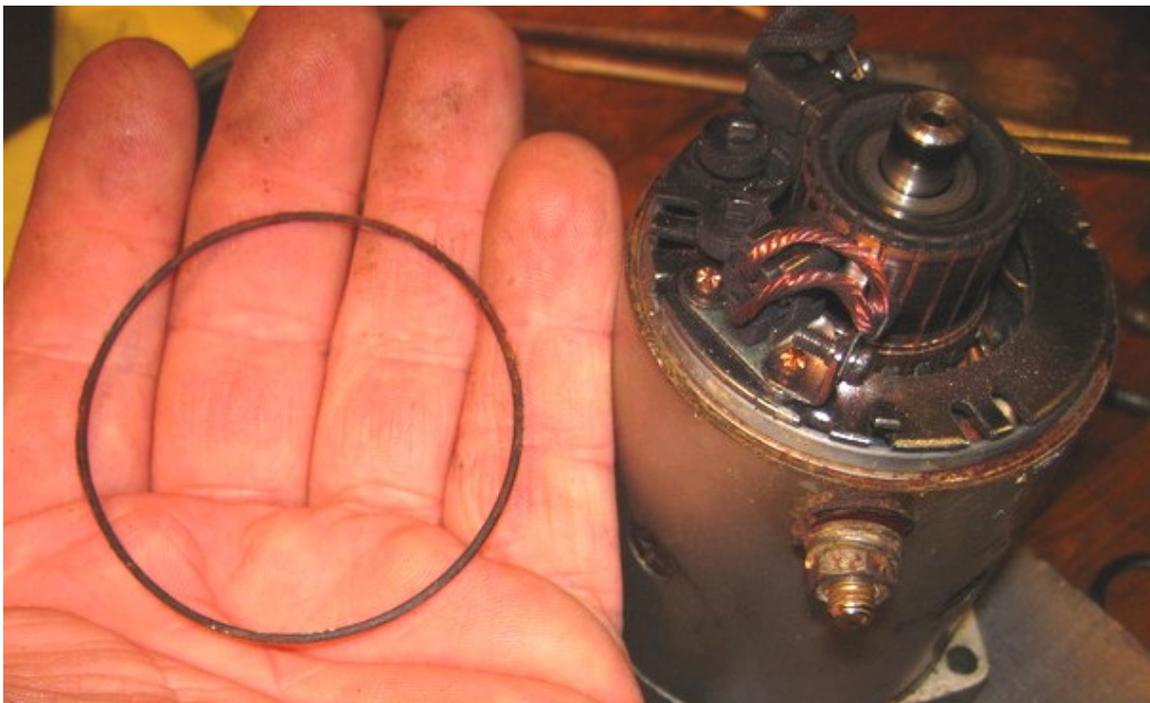
Es handelt sich um einen O-Ring 60 x 1,4. Wenn diese O-Ringe nicht mehr dichten, dringt Feuchtigkeit in den Anlasser ein und die Kontaktflächen des Massekontaktes beginnen zu oxidieren. Das führt zu einer Verschlechterung des Massekontaktes, was wiederum dazu führt, dass der Anlasser beim Starten wie abgewürgt klingt. Dann ist es Zeit den Anlasser auszubauen und zu reinigen!

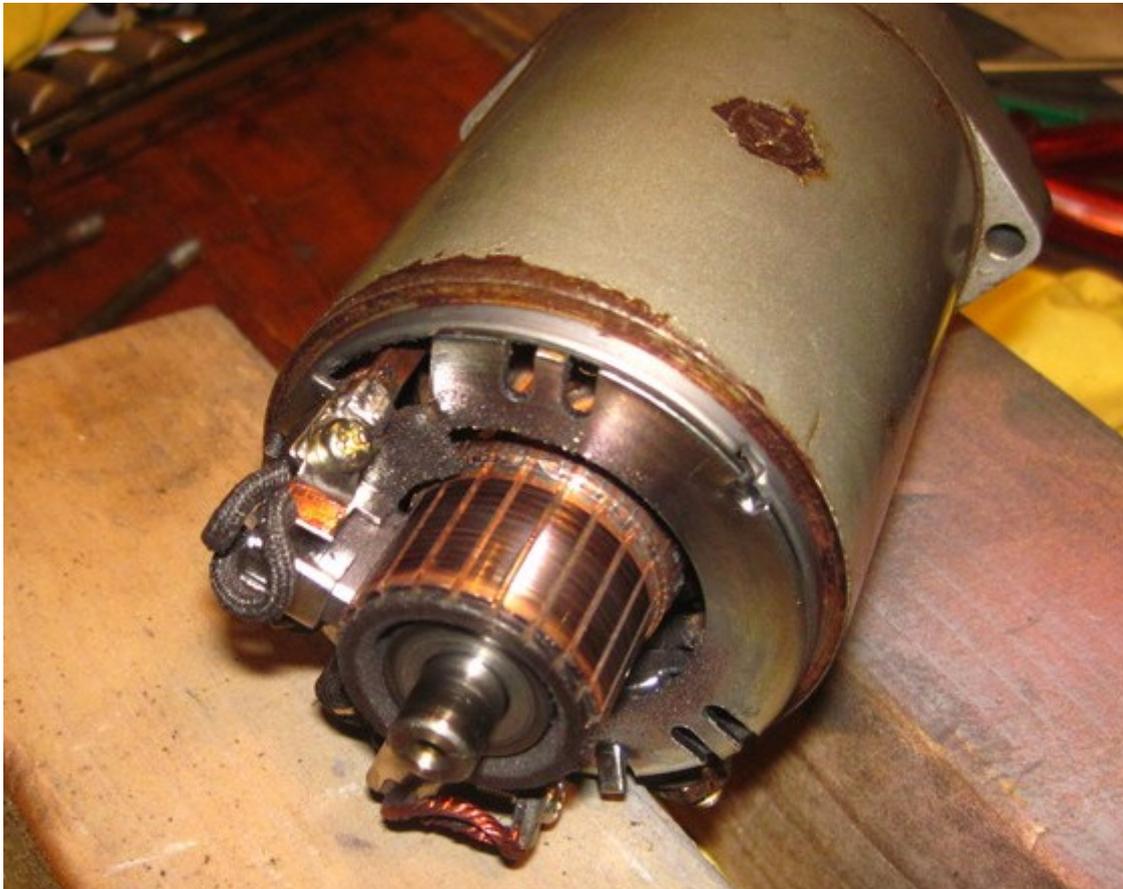
Kollektorfläche:

Die Kollektorfläche ist sauber und die Zwischenräume sind nicht von Kohlenabrieb verstopft.

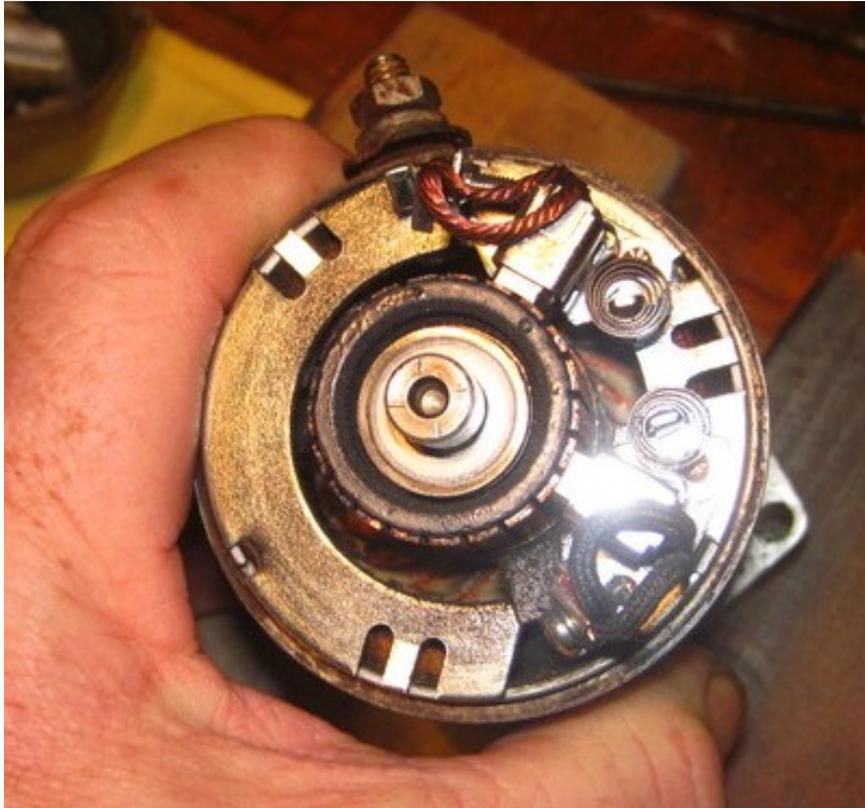
Rechts die Plus-Kohle in der Seitansicht. Die Zuleitung kommt von unten aus dem Gehäusemittelteil.

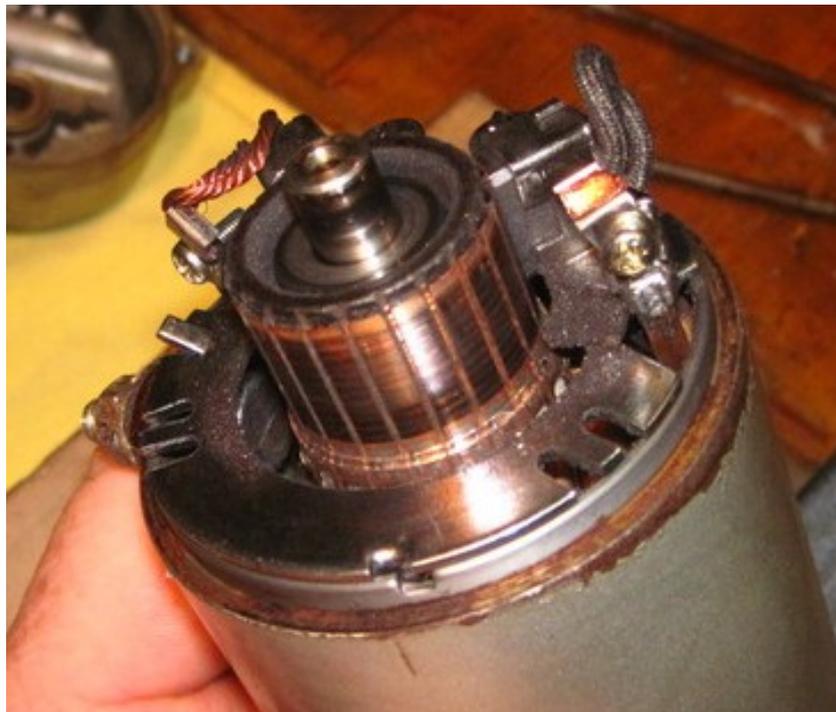
Die Zuleitung der Masse-Kohle wird mit einem Haltepunkt der Kohlenträgerplatte verschraubt.

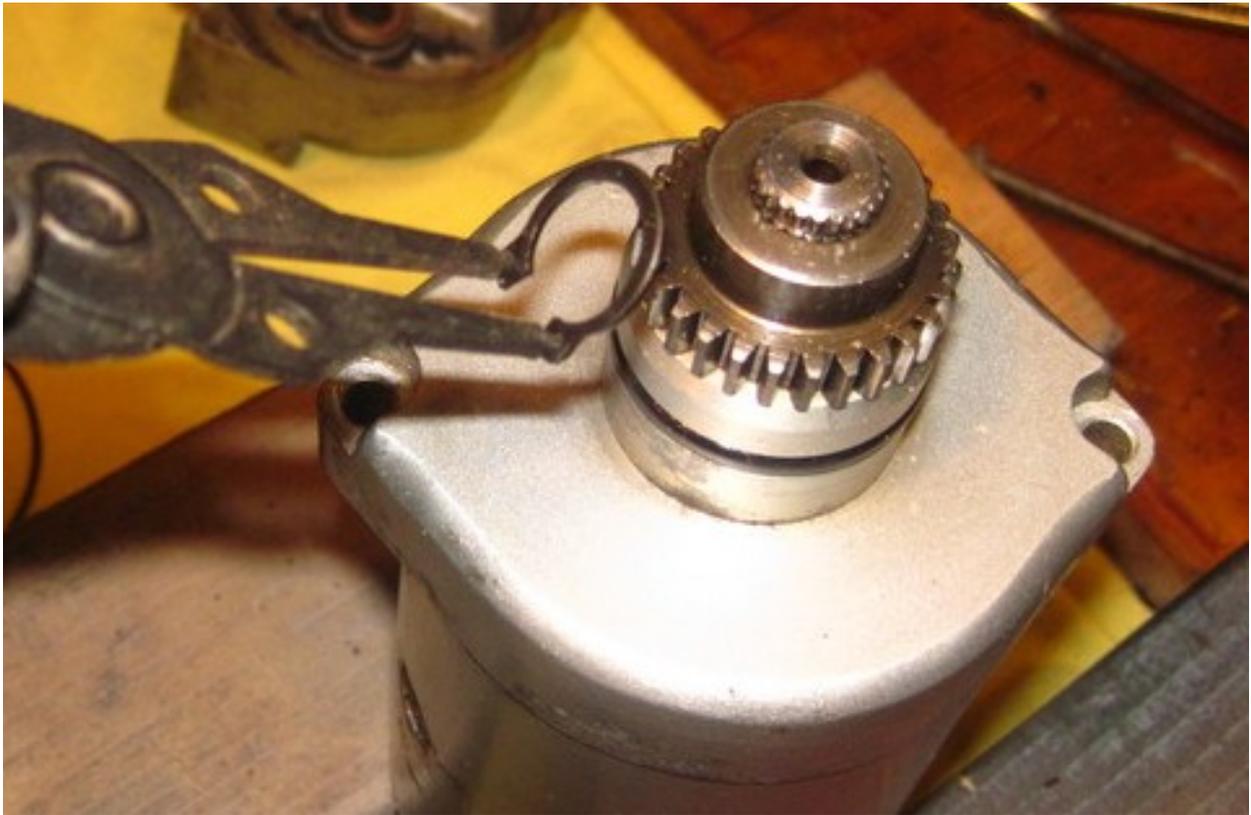
Den Sprengring löst man mit einer Sprengringzange. Deise hier ist von Tante Louise. Sie hat zwar drei verschiedene Zangenaufsätze, ist aber in der Anwendung sehr wackelig.

Wenn der Sprengring gut zugänglich ist, kommt man damit aber gut klar.

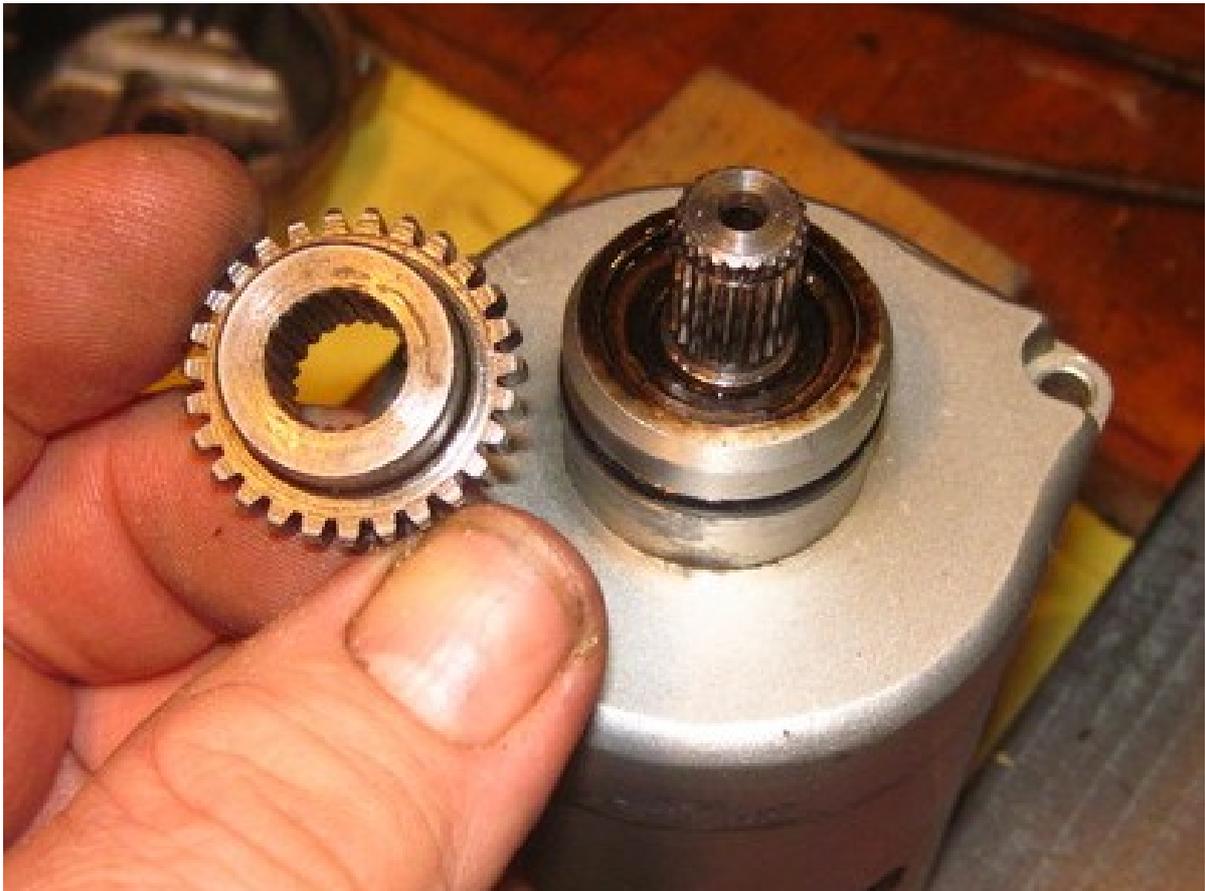
Ist der Sprengring entfernt, lässt sich das Ritzel leicht abnehmen.

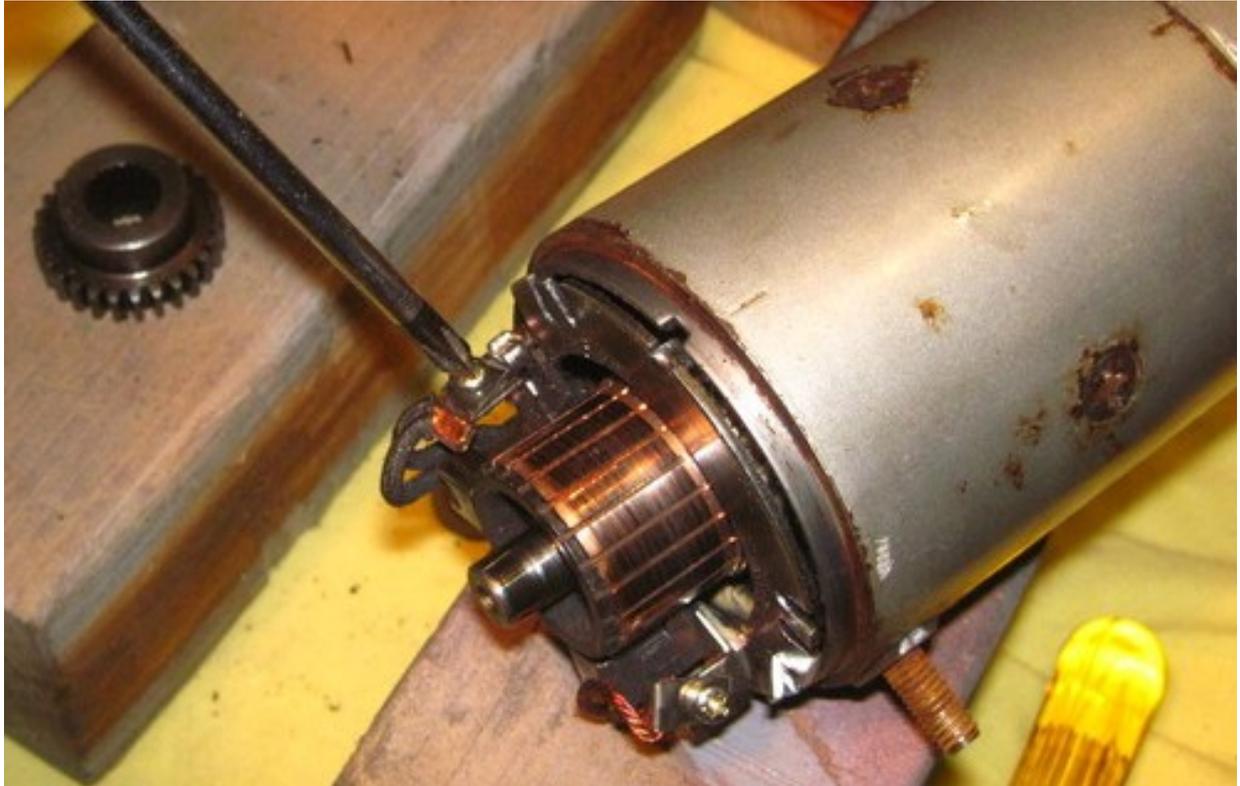
Jetzt muß die Schraube am Kontakt der Plus-Kohle abgeschraubt werden.

Dann läßt sich die Kohlenträgerplatte abnehmen.

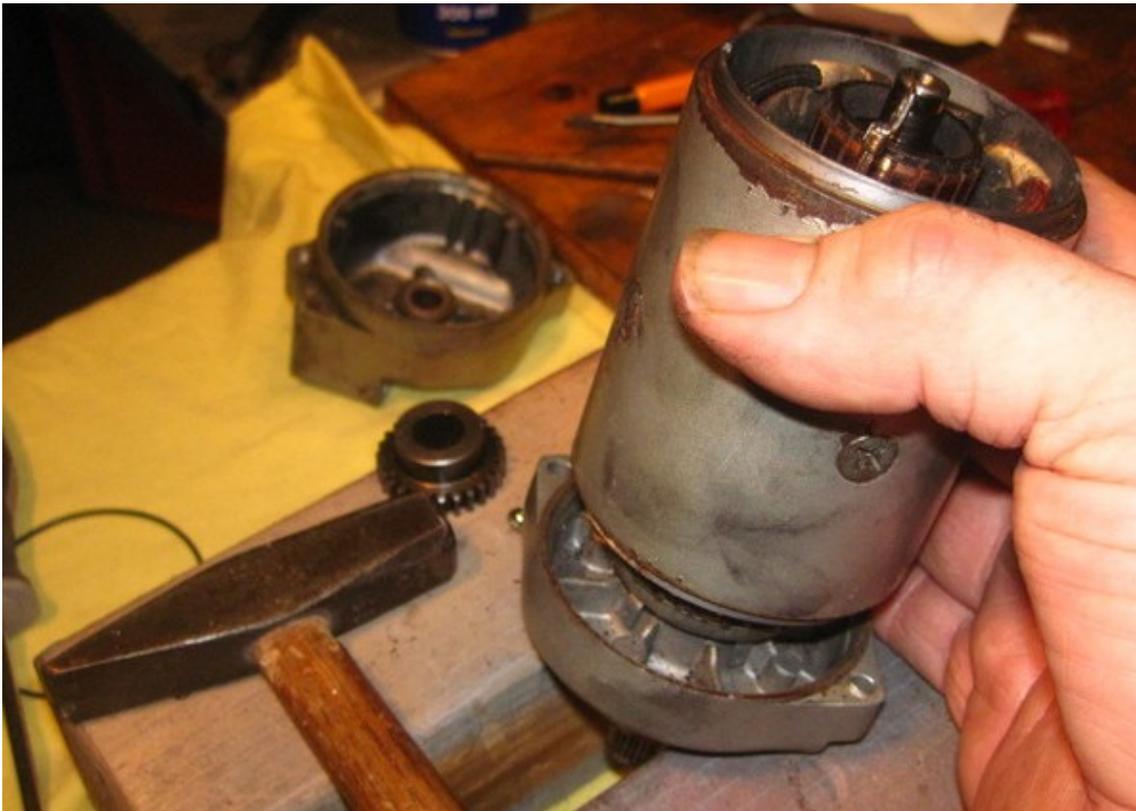
Der vordere Gehäusedeckel war etwas festgammelt und mußte mit einem leichten Schlag mit dem Hammer überredet werden sich vom Mittelteil zu trennen.

Wenn der vordere Gehäusedeckel los kommt, läßt sich auch der Anker nach vorne aus dem Mittelteil nehmen.

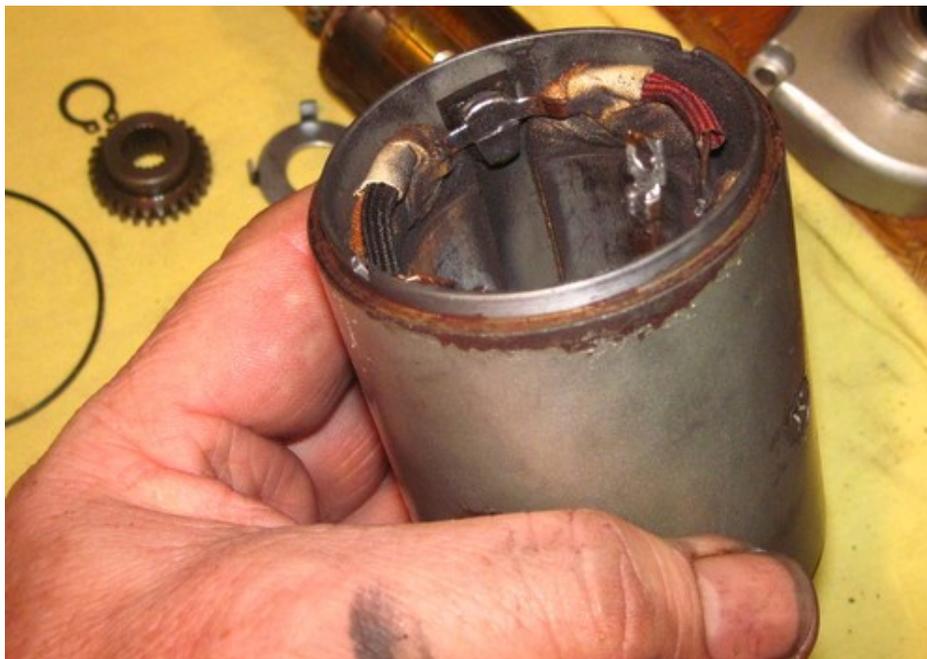
Sehr gut ist der Verlauf der Kabel vom Plus-Anschluss zu erkennen. Grobmotoriker,

die die Haltemutter des Stromkabels zu fest anziehen, schaffen es die Halteschraube im Isolator zu drehen und verbiegen die Zuleitungskabel zu den Spulen. Im schlimmsten Fall reißen die ab!

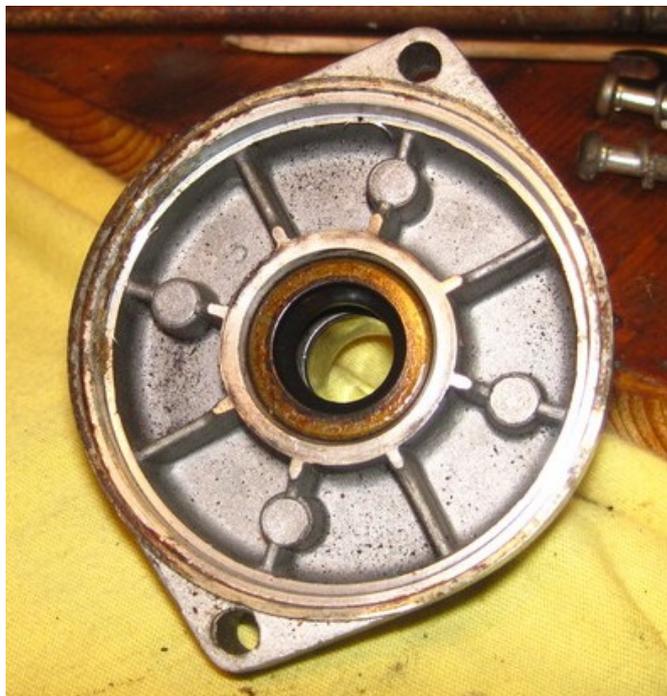
Da sitzt ein Simmering drin, der den Anlasser gegen das Motoröl abdichtet. Da dieser Anlasser nur wenig Betriebsstunden hat und der Simmering in Ordnung ist, überlasse

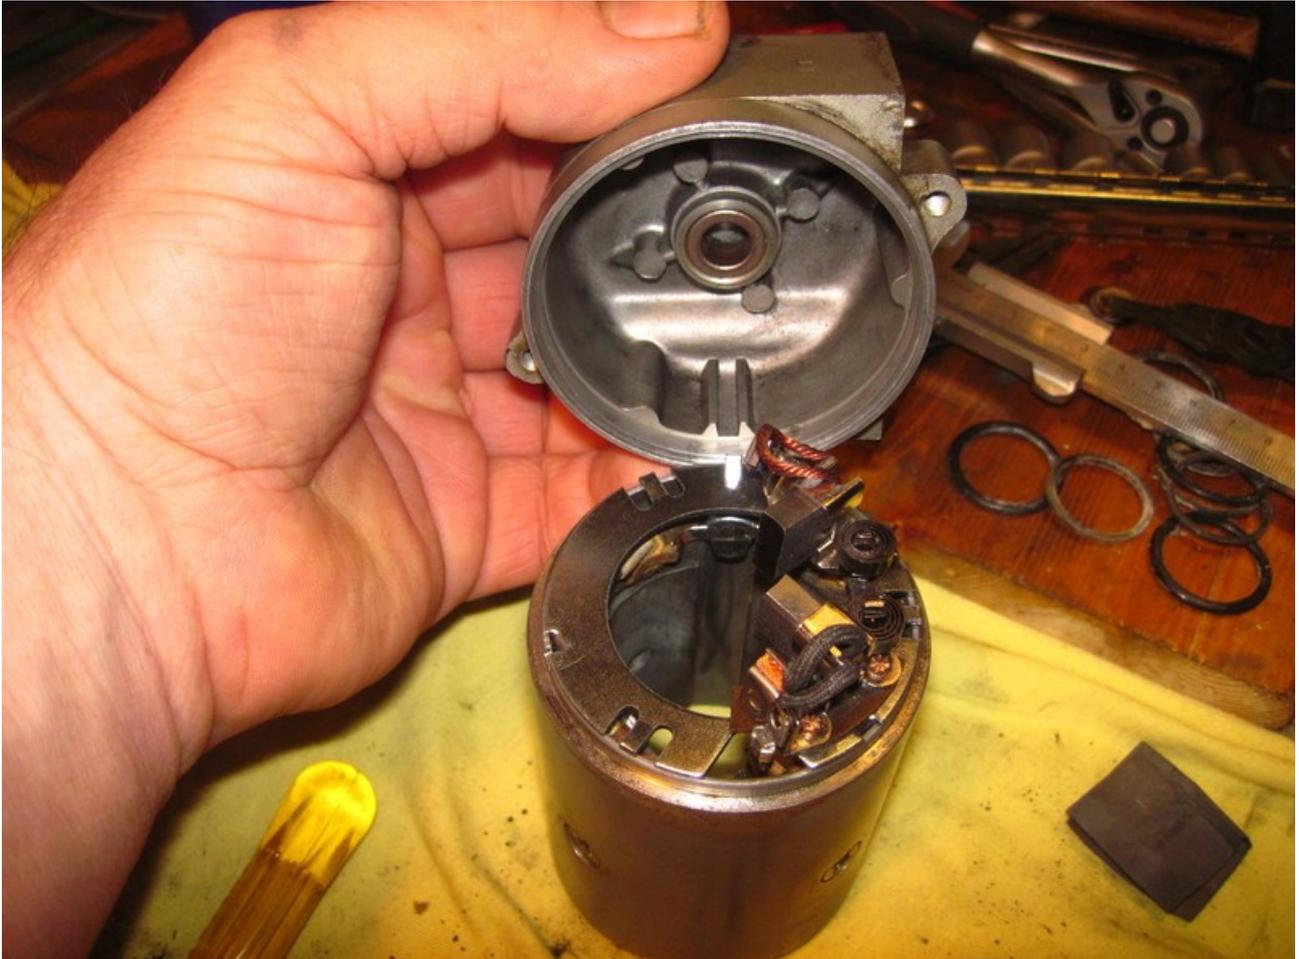
Die Kohlenträgerplatte läßt sich nur in einer Stellung in das Gehäuse setzen. Die Aussparung muß da sitzen, wo das Kabel für die Plus-Kohle aus dem Mittelteil hoch kommt. Damit sich diese Trägerplatte nicht dreht, wenn der Anlasser anläuft, wird sie mittels der kleinen Nase in der Nut im oberen Deckel festgehalten. Hier auf 12 Uhr zu sehen. Gleichzeitig werden die drei Laschen der Massekontakte auf ihre Gegenstücke, die Kontaktplatten im hinteren Gehäusedeckel ausgerichtet. So wird ein guter Massekontakt erzeugt.

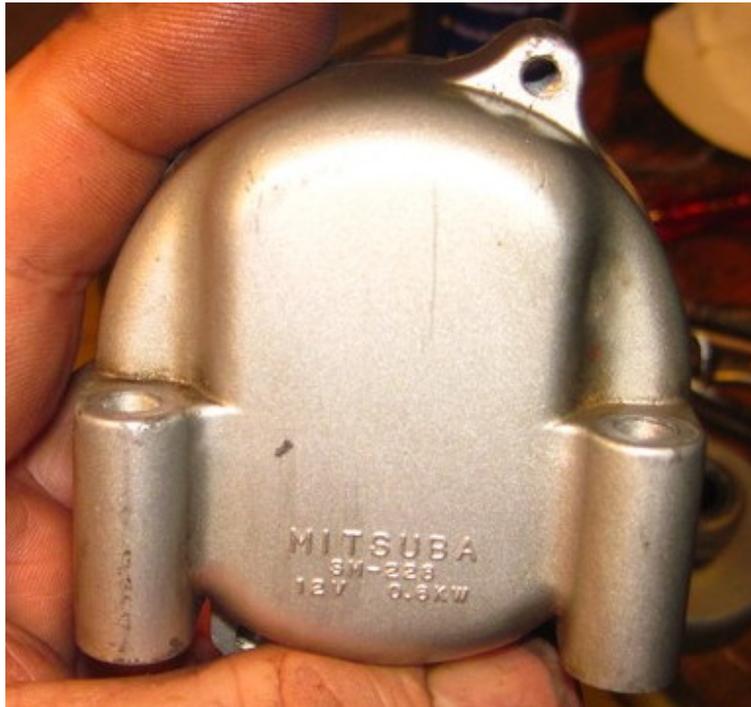
Hersteller: Mitsuba, Model SM-228, 0,6 KW

Nochmal zum Mitdenken: 12 Volt, 0,6 KW, bedeutet, dass der Anlasser im ungünstigsten Fall 600 Watt elektrische Leistung benötigt. Das sind dann 50 Ampere, die kurzfristig aus der Batterie gezogen werden. Deshalb ist der Anlasser auch direkt über die dicken Kabel mit der Batterie verbunden. Die Hauptsicherung des Kabelbaums brennt schon bei Strömen >30 A durch!

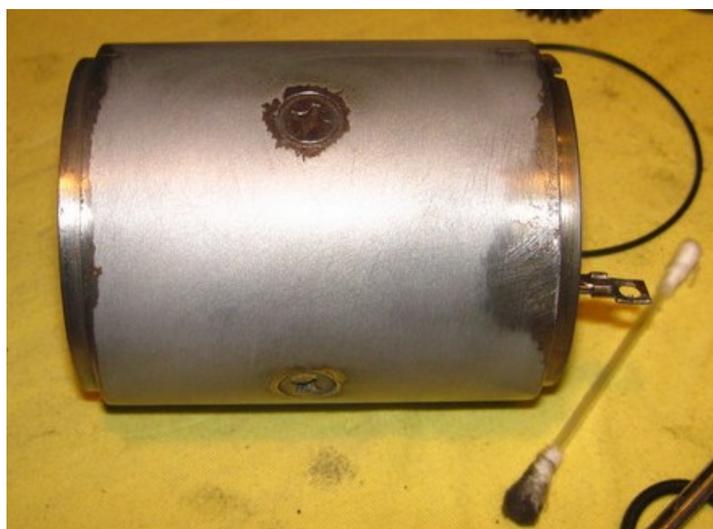
Mit den Jahren kommen die O-Ringe ihrer Aufgabe zu dichten nur noch unzureichend nach, was zu Kantenrost am Mittelteil des Gehäuses führt. Ich hatte die Kanten, in die die O-Ringe eingelegt werden in den Deckeln und am Mittelteil mit meinem Glasfaserradierer gereinigt. Dann habe ich die lose Farbe und den Rost vergeschliffen:

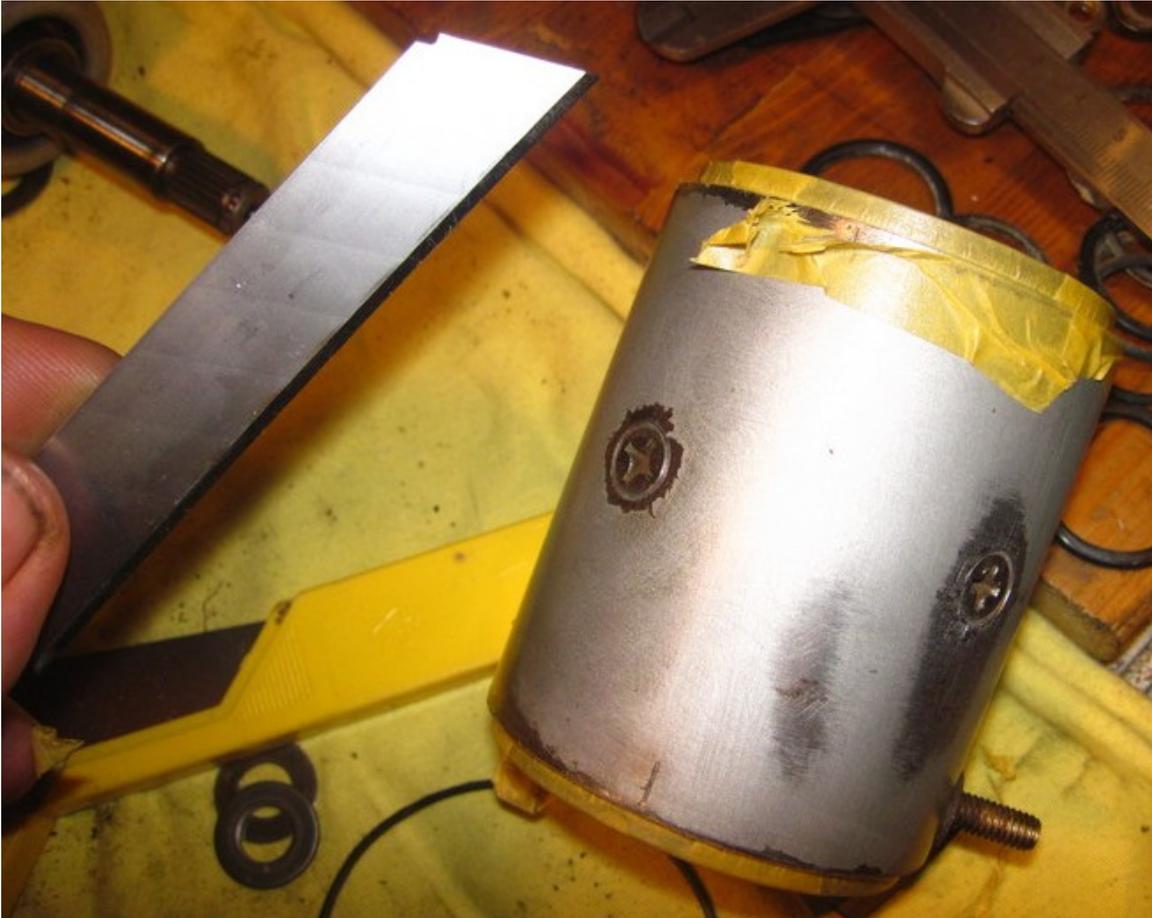
Da auch werkseitig die Kanten ohne Lack waren, habe ich diese abgeklebt.

Ich habe dazu ein hochwertiges Abklebeband aus dem Malerbedarf verwendet. Den Überstand habe ich mit einer Cutterklinge entlang der Kante weggesäubert.

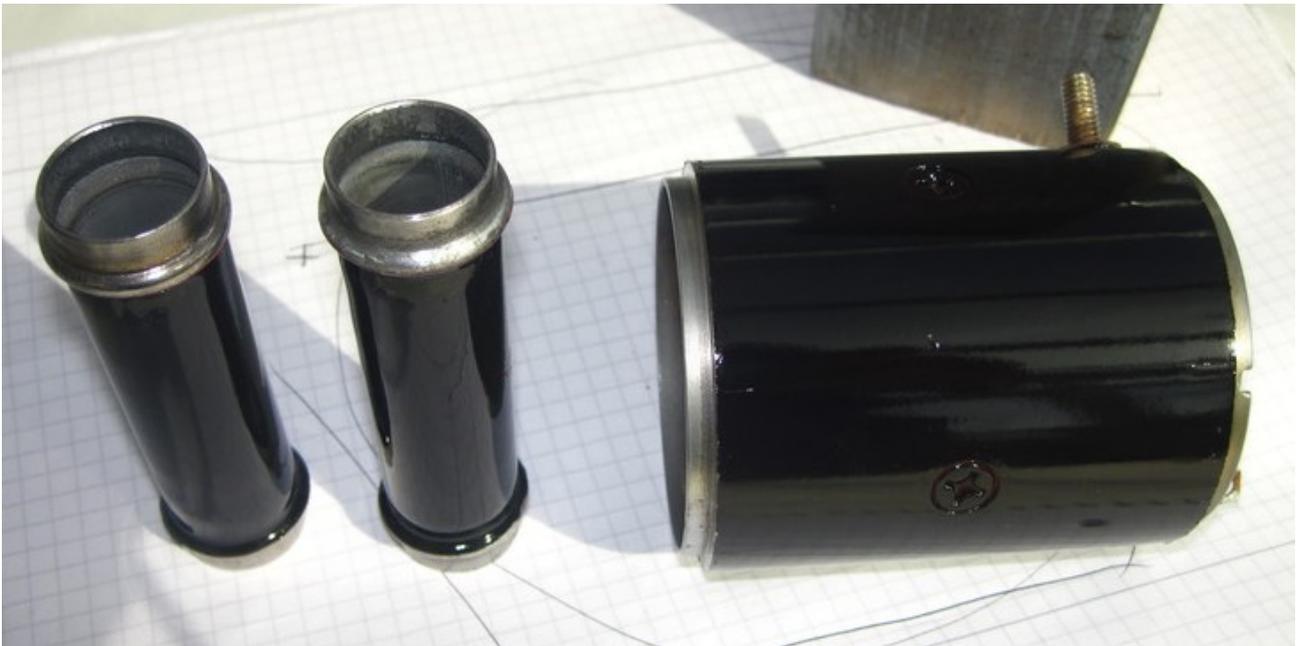
Während die Wasserrohre gut geworden sind, sah die Lackierung des Mittelteils nur auf dem ersten Blick gut aus. Ich hatte die geschliffene Oberfläche nicht ausreichend

entfettet, was dann zu Ablösungen führte. Außerdem hatte ich Rückstände vom Klebeband übersehen und überlackiert. Ich habe das also nochmal angeschliffen und nochmal lackiert.

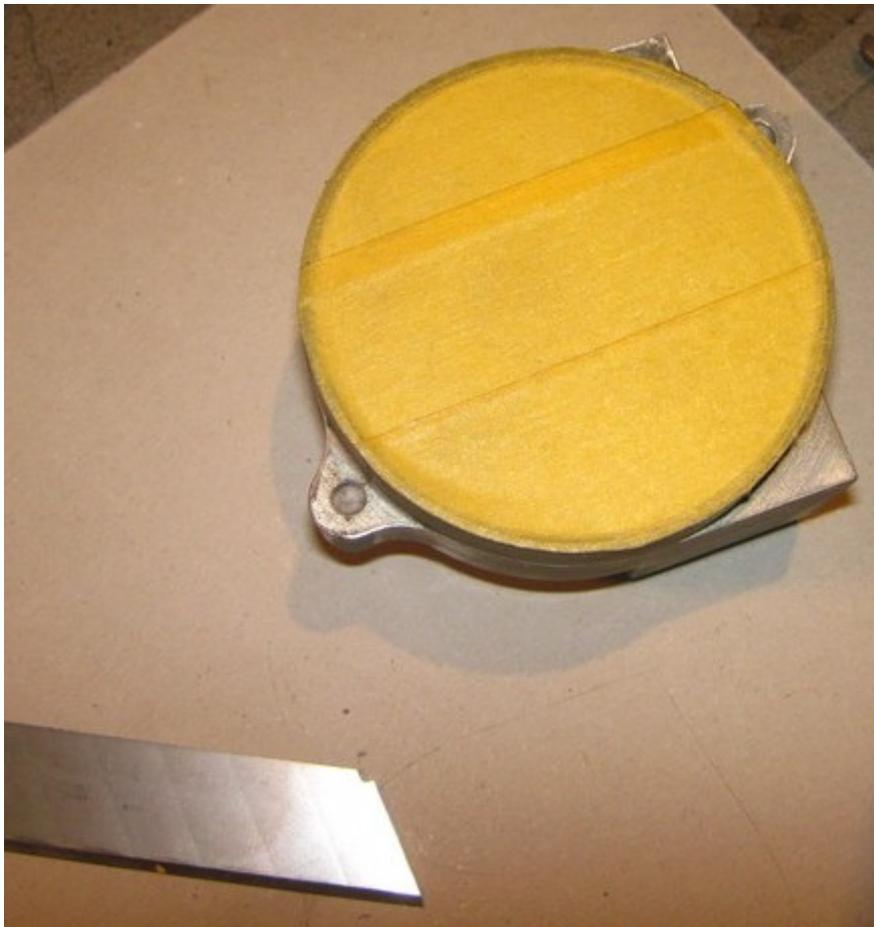
Nachdem ich das Mittelteil neu lackiert hatte, sollten auch die Gehäusedeckel aufgehübscht werden. Dazu brauchte ich einen Kreis aus Pappe, um das Innere vor Farbe zu schützen. Ich habe den die Vorderseite des Mittelteils auf eine dünne Pappe gesetzt und mit einem spitzen Bleistift drum herum gemalt. Dann habe ich diesen Kreis außerhalb des Bleistiftstriches ausgeschnitten. Dadurch bekam ich einen Kreis der genau in die Nut im Gehäusedeckel passte. Diesen habe ich mit drei Streifen Abklebeband auf dem dünnen Rand fixiert.

Dann habe ich den Deckel umgedreht auf die Pappe gelegt und das überstehende Klebeband mit der Klinge eines Cuttermessers randnah abgeschnitten.

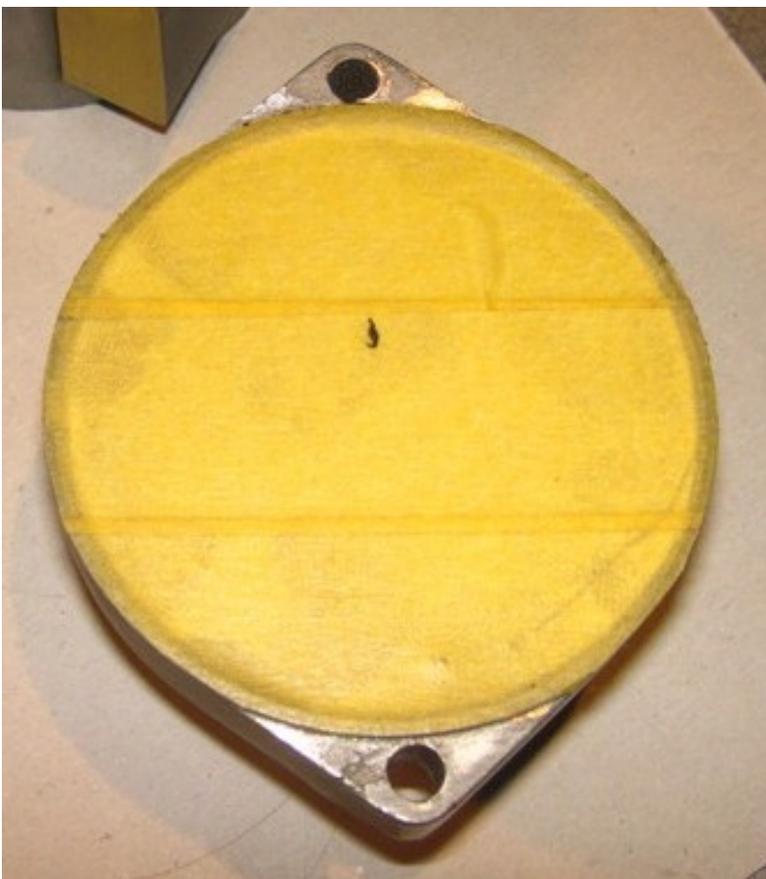
Die Kontaktflächen zwischen dem hinteren Gehäusedeckel und dem Anlasserhalter dienen als Masseverbindung zum Motorgehäuse. Die dürfen nicht lackiert werden!

Der vordere Zylinder ist werksseitig auch nicht lackiert und wird ebenfalls abgeklebt.

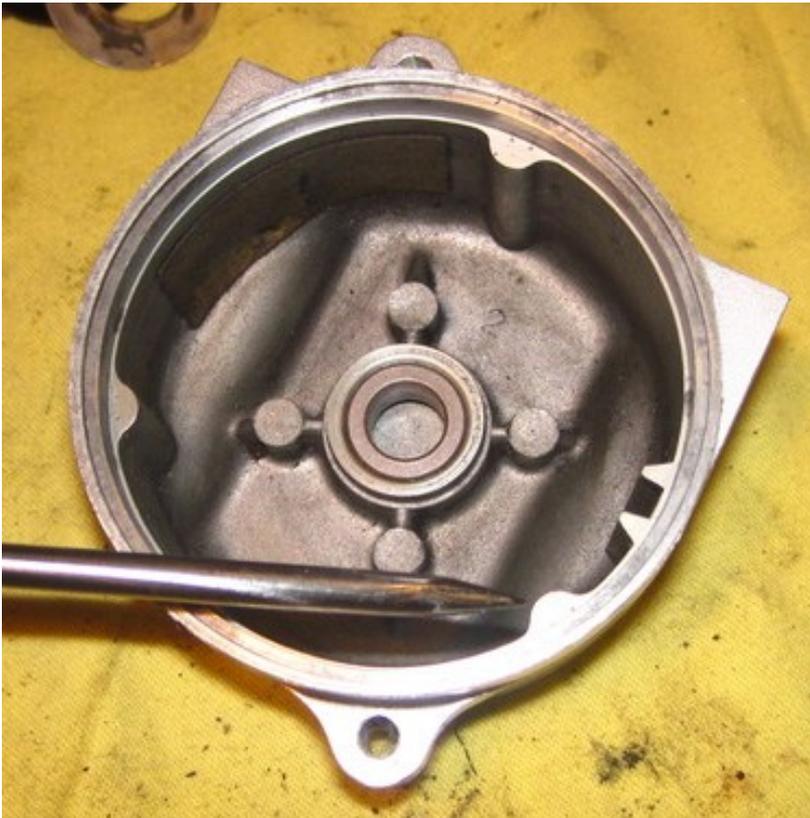
Hier nun die drei Verdickungen, die als Kontaktfläche für die Kontaktzungen der Kohlen-trägerplatte dienen.

Ein schlecht anlaufender Anlasser hat ein Masseproblem bei der Stromführung von der Kohlenträgerplatte in den hinteren Gehäusedeckel.
