Der Anlasser

Öffnen des Anlassers

Mangelhafter Massekontakt des Anlassergehäuses

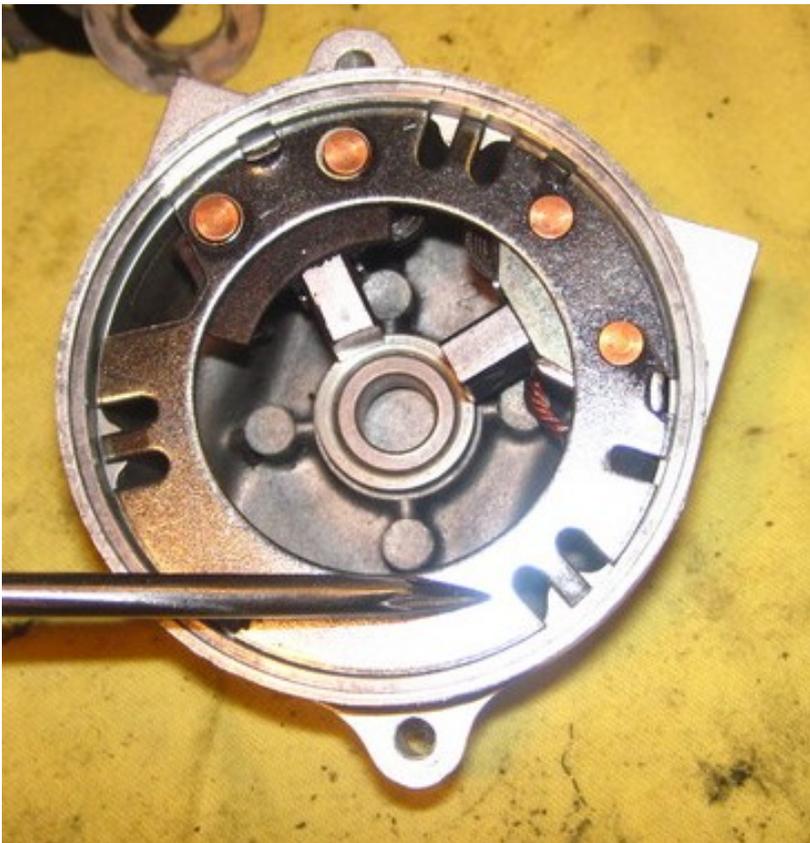
So liegt der Kohlen-träger im hinteren Gehäusedeckel auf. Die Kontaktzungen drücken mit ihren Außenkanten auf die Kontaktflächen.

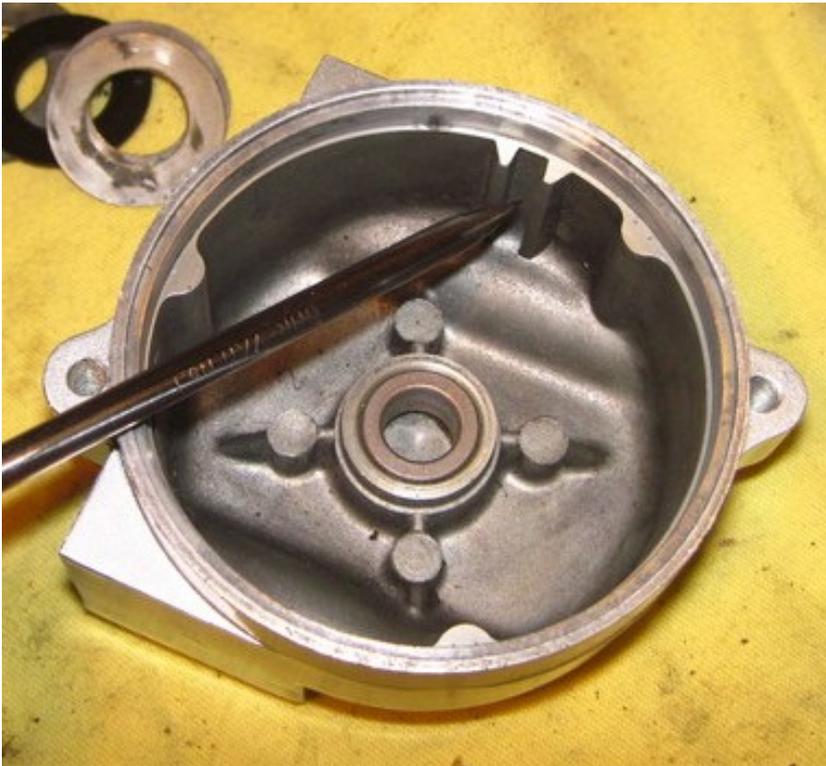
In dieser Nut im hinteren Gehäusedeckel wird die Kohleträgerplatte fixiert.

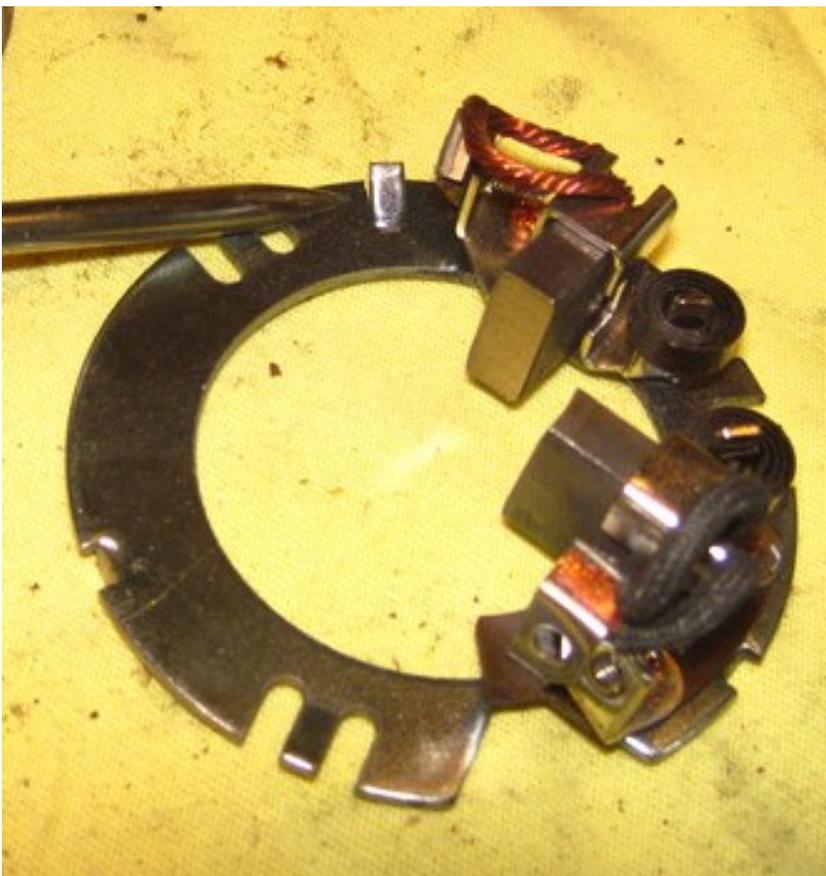
Diese stark hochgebogenen Lasche fixiert die Kohleträgerplatte in der Nut im hinteren Gehäusedeckel.

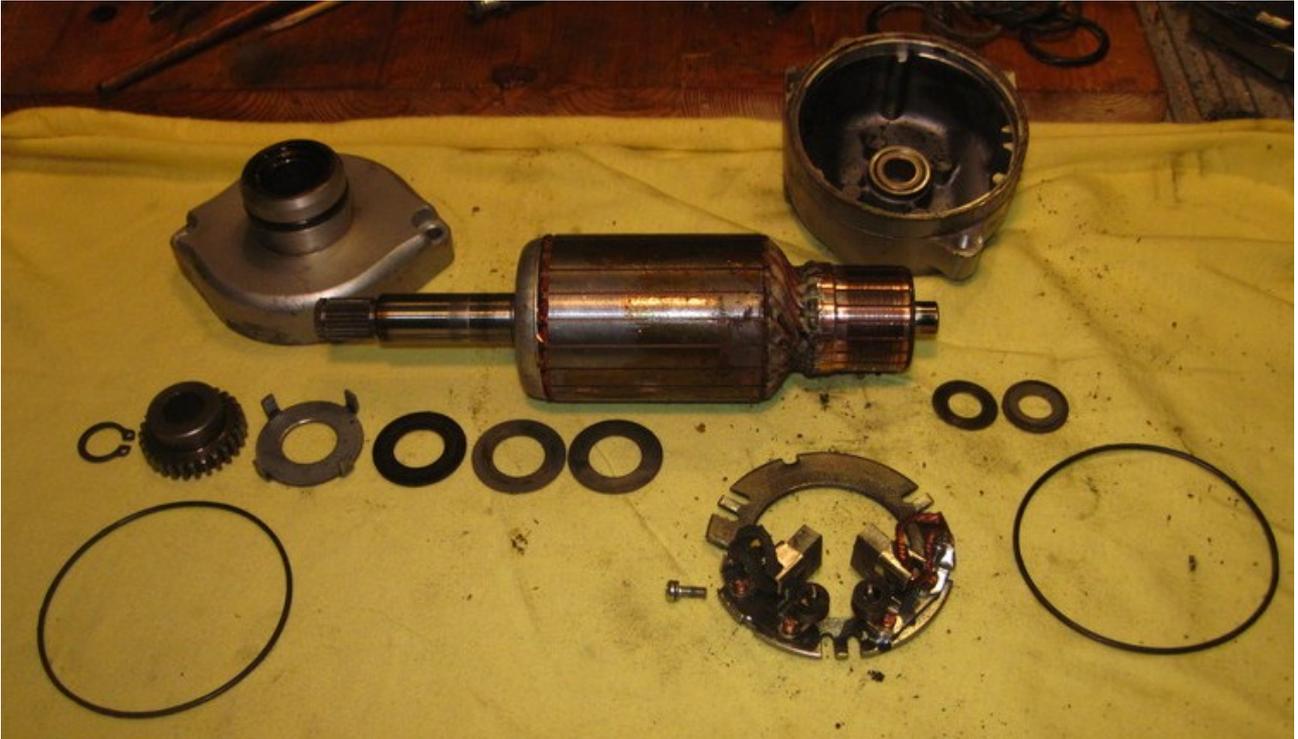
Die Scheiben werden so auf die Achse gesteckt, dass die dünnen Scheiben am Anker sitzen und die dicken Scheiben zu den Gehäusedeckel hin nach außen kommen. Dann werden die O-Ringe auf den Mittelteil des Gehäuses gesetzt. Ich habe die O-Ringe und die Nut mit Armaturenfett (Sanitärvaseline) gefettet. Das Zeug ist hitzefest bis 130°. *Die Lagerbuchsen in den Gehäusedeckeln bekamen einige Spritzer Spühfett (siehe letztes Bild)*

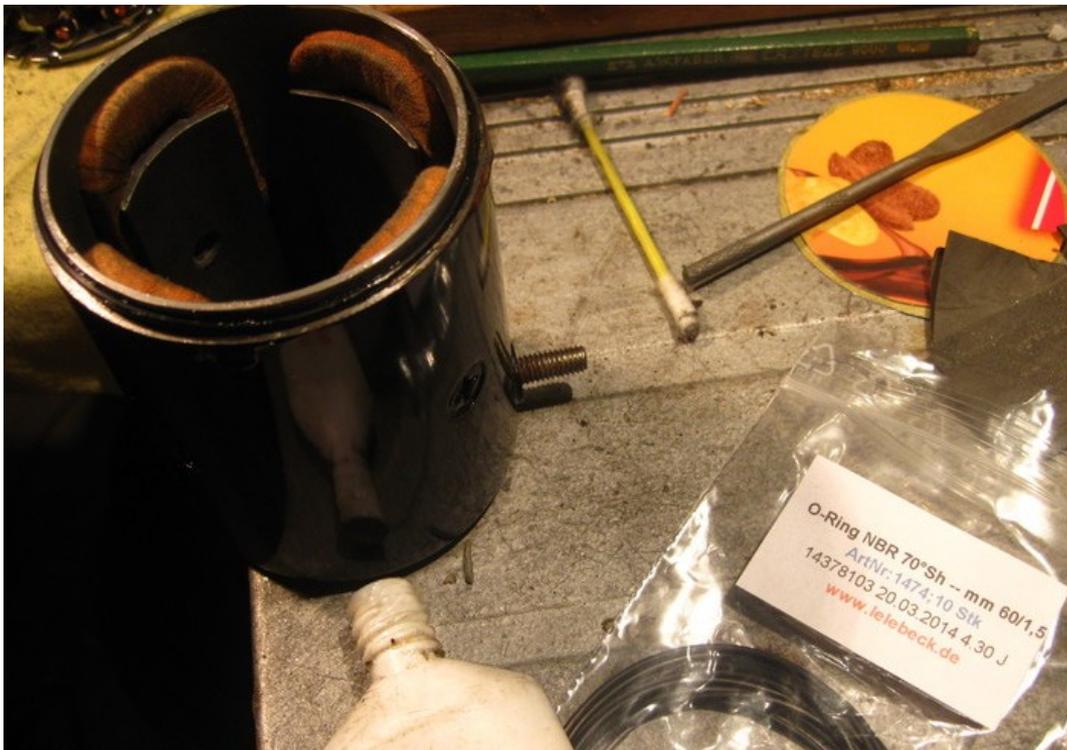
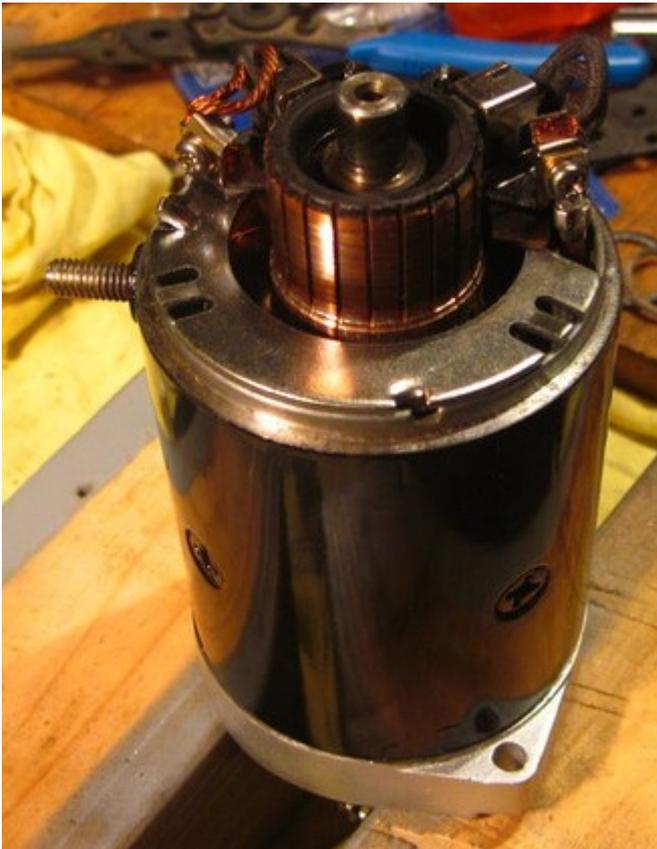
Die vorderen Scheiben werden auf die Achse gesteckt und die Achse in den vorderen Gehäusedeckel. Dann wird das Mittelteil auf den Rotor geschoben und stabil abgestellt. Die Kohlenträgerplatte wird aufgesetzt und zentriert und dann der Plus-Kontakt mit der kleinen Schraube fixiert.

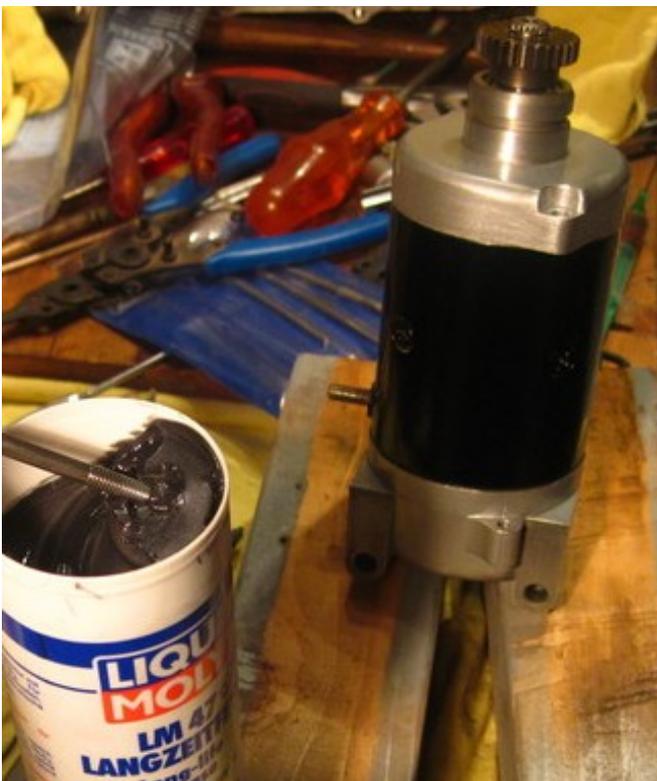
Dann werden die letzten beiden Scheiben auf die Achse geschoben und der hintere Gehäusedeckel aufgesetzt. Hierbei ist auf die Markierung zu achten und darauf, dass die Haltetasche in der dafür vorgesehenen Nut im Gehäusedeckel sitzt.

Jetzt wird der Anlasser umgedreht. Er kann jetzt zusammenschraubt werden. Die Stellung des hinteren Gehäusedeckel gibt die Ausrichtung des vorderen Gehäusedeckels vor!

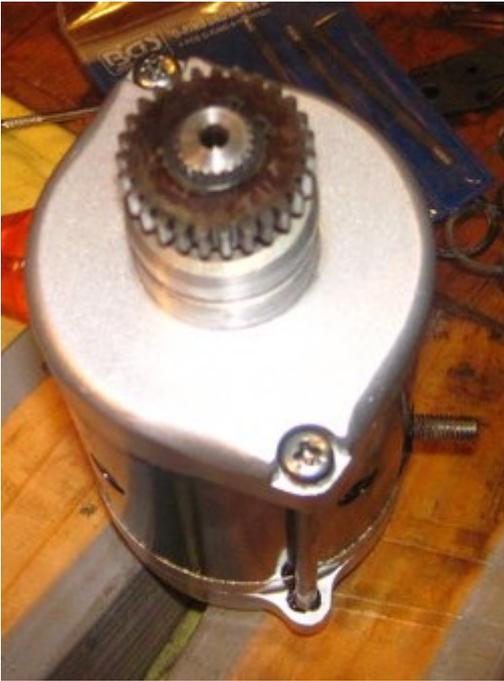
Ich habe den langen Teil der Schraube mit Sanitärvaseline gefettet und das Gewinde fette ich mit Lithiumfett. Die Schrauben werden nur handfest gedreht. Die müssen nur die Gehäuseteile beieinanderhalten. Außerdem steckt der vordere Gehäuseteil im Motordeckel fest und kann nicht nach vorn und der hintere Gehäusedeckel wird mit dem Anlasserhalter mit dem hinteren Motordeckel verschraubt. Der kann auch nicht weg.

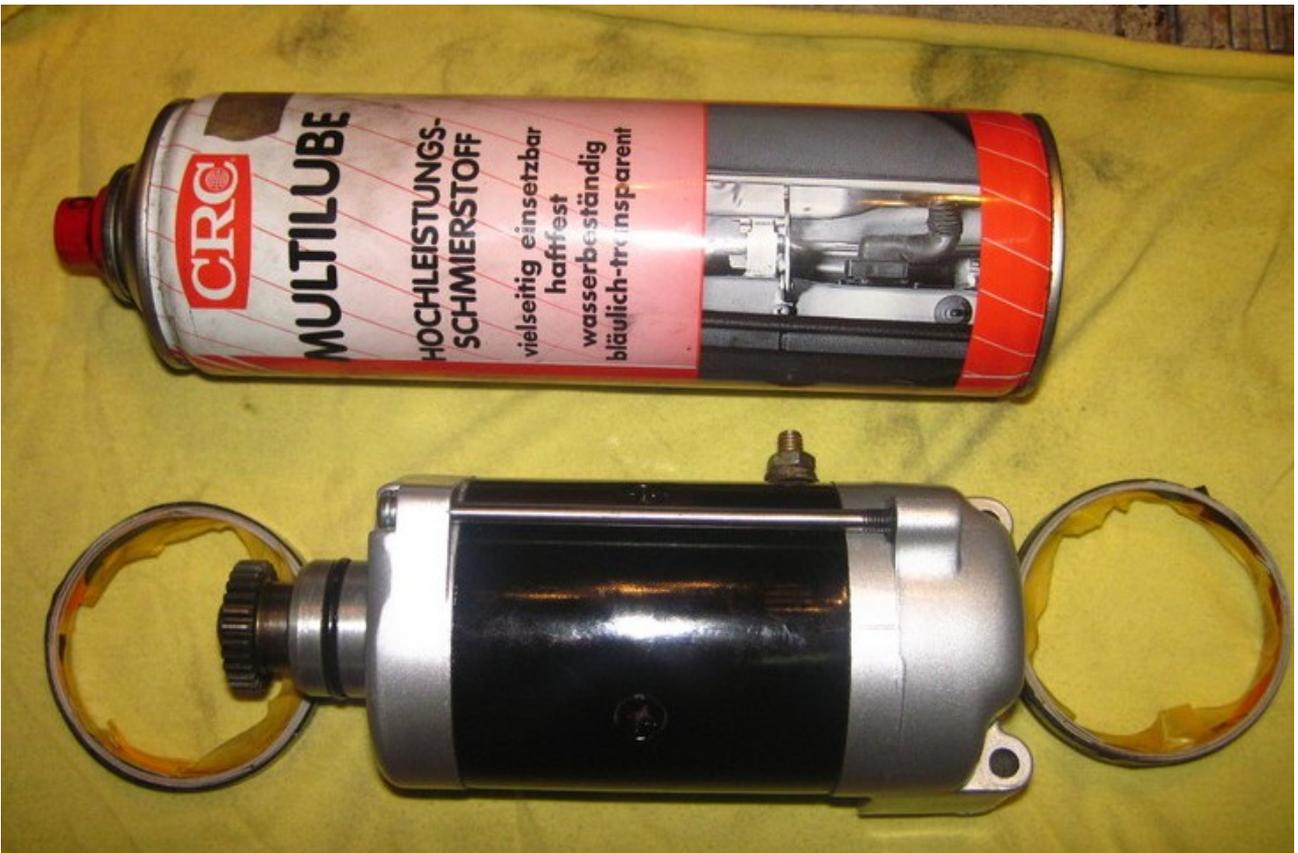
Jetzt wird noch das Anlasserritzel aufgesetzt und mit dem Sprengring fixiert.

Na bitte! Ein überholter Anlasser im kontrollierten Wartungszustand!

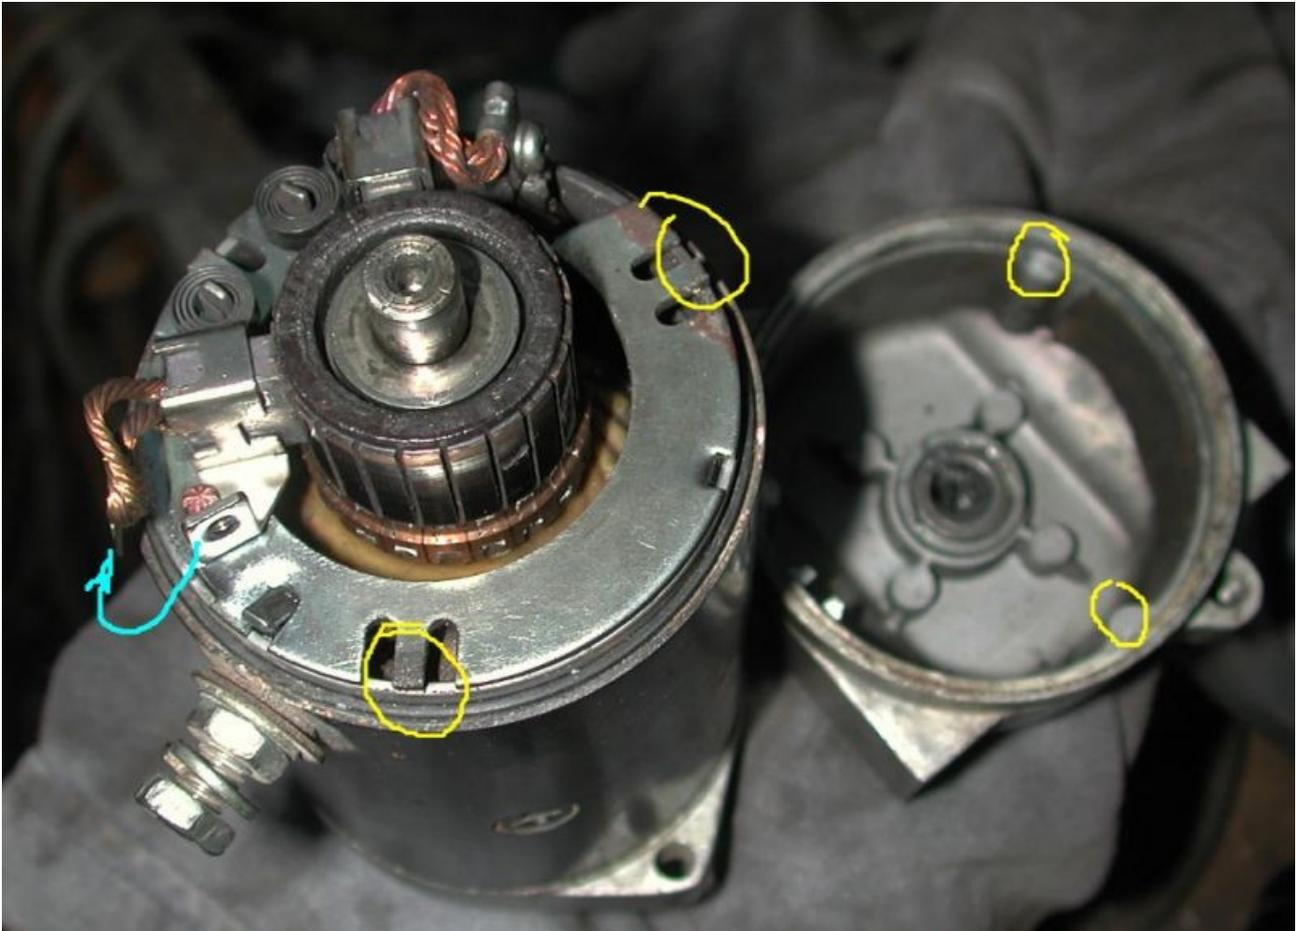
Hier waren die Ergebnisse von Stromüberschlägen und der daraus folgenden Korrosion an den drei Zungen und den Kontaktpunkten des Aluminiumdeckels klar ersichtlich (gelbe Kringel).

Ich habe dann darüber nachgedacht, ob die dafür verantwortliche Masseverbindung zum Kohleschleifer nicht DIREKT an den Verschlussdeckel geschraubt werden könnte (da an einem seiner Halteschrauben das Massekabel direkt angeschlossen ist).

Die blauen Pfeile zeigen die originale und die potentielle Anschlussstelle. Es gab nicht viel zu verlieren, also markierte ich die Mittellinie der Kableöse -mittig zwischen der Halterung des Kohleschleifers und dem originalen Befestigungspunkt- auf der Außenseite des Statorgehäuses und bestimmte die Entfernung der Lochmitte von der Kante. Dieses Maß habe ich dann auf den Verschlussdeckel übertragen, dort ebenfalls von der Kante ab gemessen.

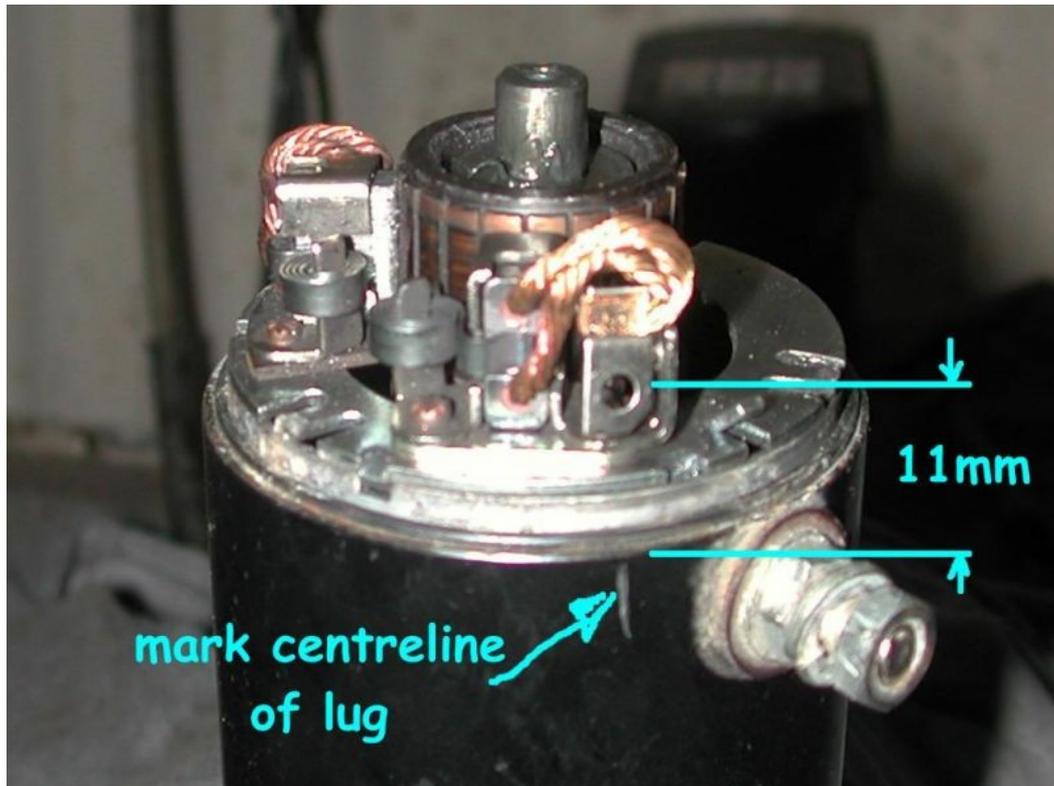
Die Mittellinie wird auf die Innenseite des Deckels übertragen und die Höhe bis zur Lochmitte wird markiert und angekörnert. Dann wurde eine 2,5mm-Bohrung so waagrecht wie möglich durchgeführt und ein M3-Gewinde eingeschnitten - das gleiche Gewinde wie bei der Originalbefestigungsstelle.

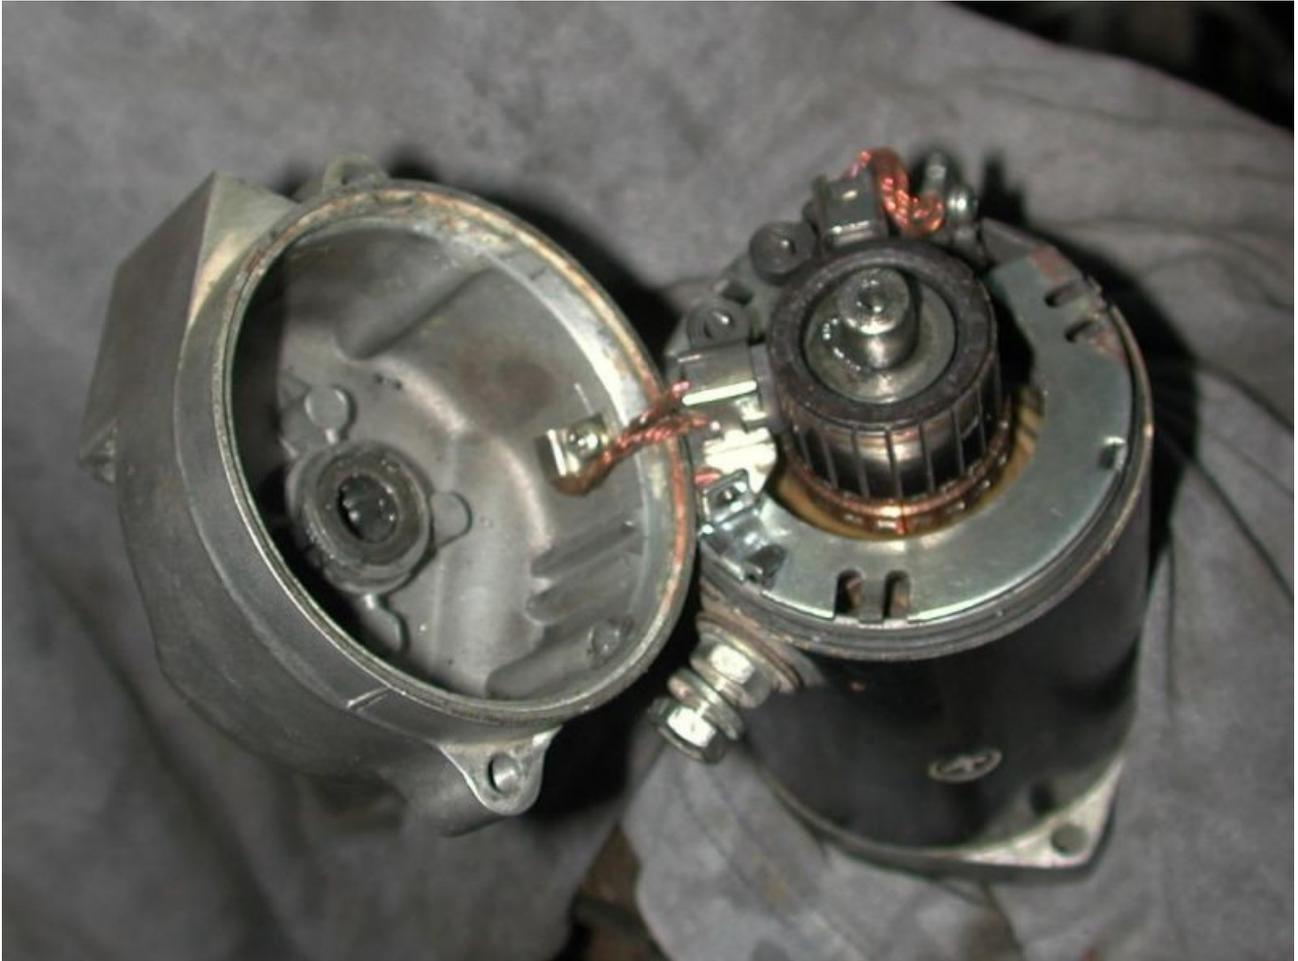
Die Öse konnte nun an der Innenseite des Verschlussdeckels mit der Originalschraube angeschraubt werden, die Öse dabei in der dargestellten Position, damit sie wie geplant zwischen den Schleiferhalter und den Anschlusswinkel passt.

Den Verschlussdeckel vorsichtig auf die Abschlussplatte zu schieben und dabei die Aussparungen auf die Zungen auszurichten wobei gleichzeitig die Anschlusskabel in eine ordentliche Schleife gelegt werden müssen, die nirgends hängen bleibt klingt schwieriger, als es tatsächlich ist.

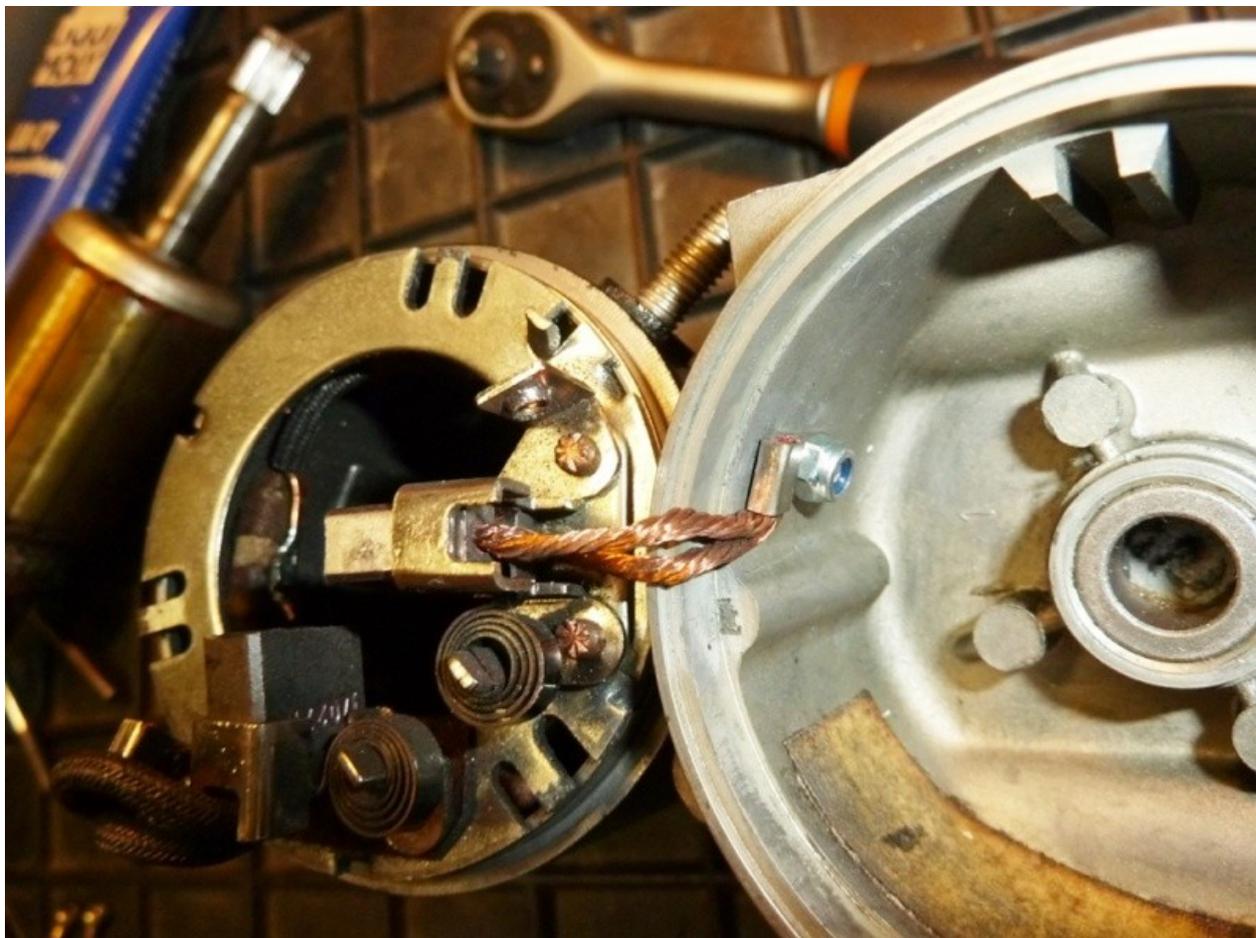
... ich habe mich dann doch mal für die Verschraubung am Deckel entschieden. Allerdings nicht ganz so, wie Hann das gemacht hat, sondern von Dir (=EO-> Anm. von mir) angeregt mit einer 3mm Bohrung und einer Schraube von aussen:

In dem ersten Bild ist erkennbar, daß die Schraube zu kurz ist. Das hält nicht, auch nicht mit einer Polystop-Mutter.

Jepp - Recht habt's beide. Das erste Bild hatte ich gemacht als die Schrauben noch gar nicht festgezogen waren. Nach dem festziehen sind Schraubenende

und Mutter bündig und bombenfest.

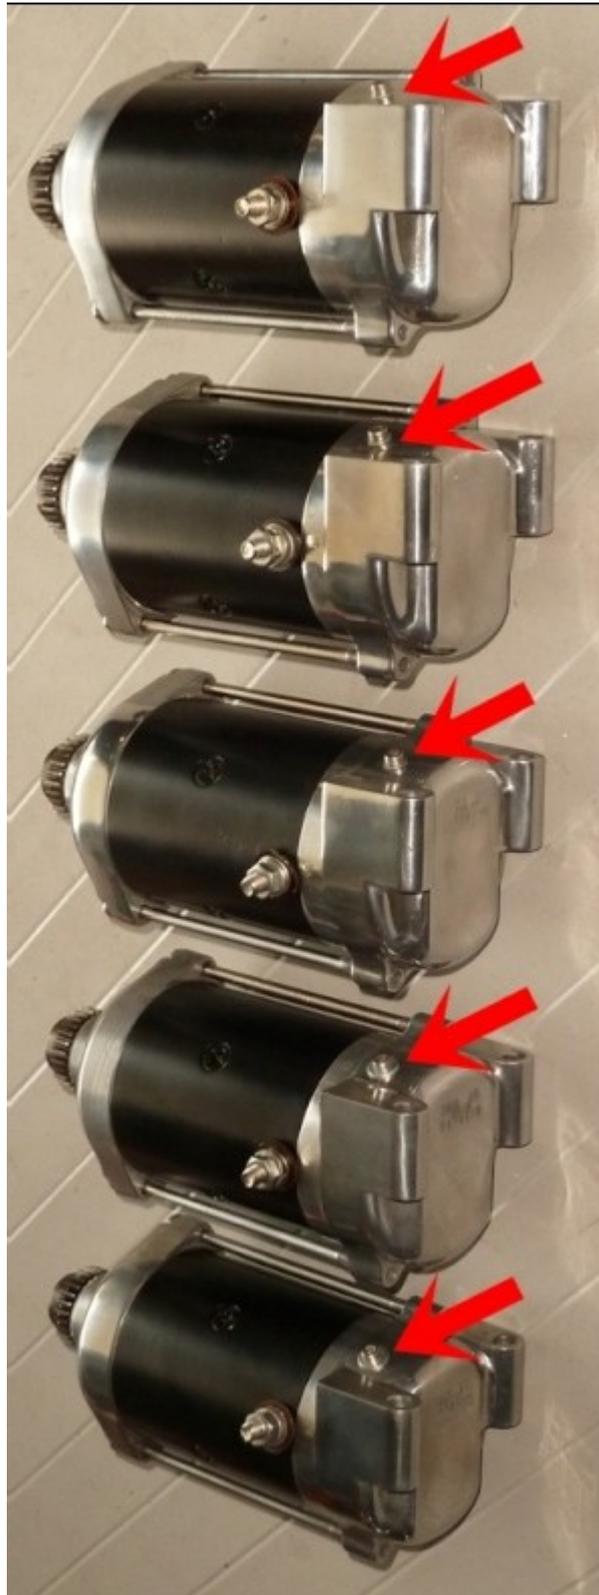
Beim ersten Betrachten der Anlasserserie dachte ich schon, es sei eine Photoshopmontage mit der wohlgeordneten Reihe eines kopierten Vergasers.

Wobei man erkennen kann, wie bewegt er war, er hat sogar ANLASSER mit VERGASER verwechselt. Aber lassen wir uns das Abschlussbild nicht entgehen:

Leider, leider gab dann Mutschman selbst etwas Wasser in den Wein:
*Also: ich habe inzwischen alle fünf überarbeiteten Anlasser der Reihe nach
überprüft und die 'rennen wie Sau'! Sehr gut!
Aber einen Haken hat die Sache trotzdem: beim Einbau an die originale*

*Halteplatte stört die neu angebrachte Inbusschraube am Aludeckel!
Wenn man die Schraube so anbringt, wie ich das gemacht habe (siehe Fotos oben), muss man eine Aussparung dafür in die Halteplatte machen!
Habe ich selber erst beim Einbau festgestellt.
Ist keine große Sache, da eine kleine Ecke mit der Flex rauszuschneiden, in etwa wie ich das auf der Grafik unten rot markiert habe. Die Stabilität beeinträchtigt das nicht.
Möglicherweise kann man die zusätzliche Schraube auch etwas versetzen und braucht die Halteplatte dann nicht zu bearbeiten. Das habe ich nicht probiert.
Nur halt dran denken, falls jemand diese durchaus empfehlenswerte Modifikation auch machen will, denn sonst lässt sich der Anlasser nicht in die Motoröffnung schieben.*
